Plan  
Director  
Plaza Mayor  
de Madrid

FASE  
Fase 2. Análisis y diagnóstico

PLANO  
PLANO DE PATOLOGÍAS, ESTADO ACTUAL

**PP1**

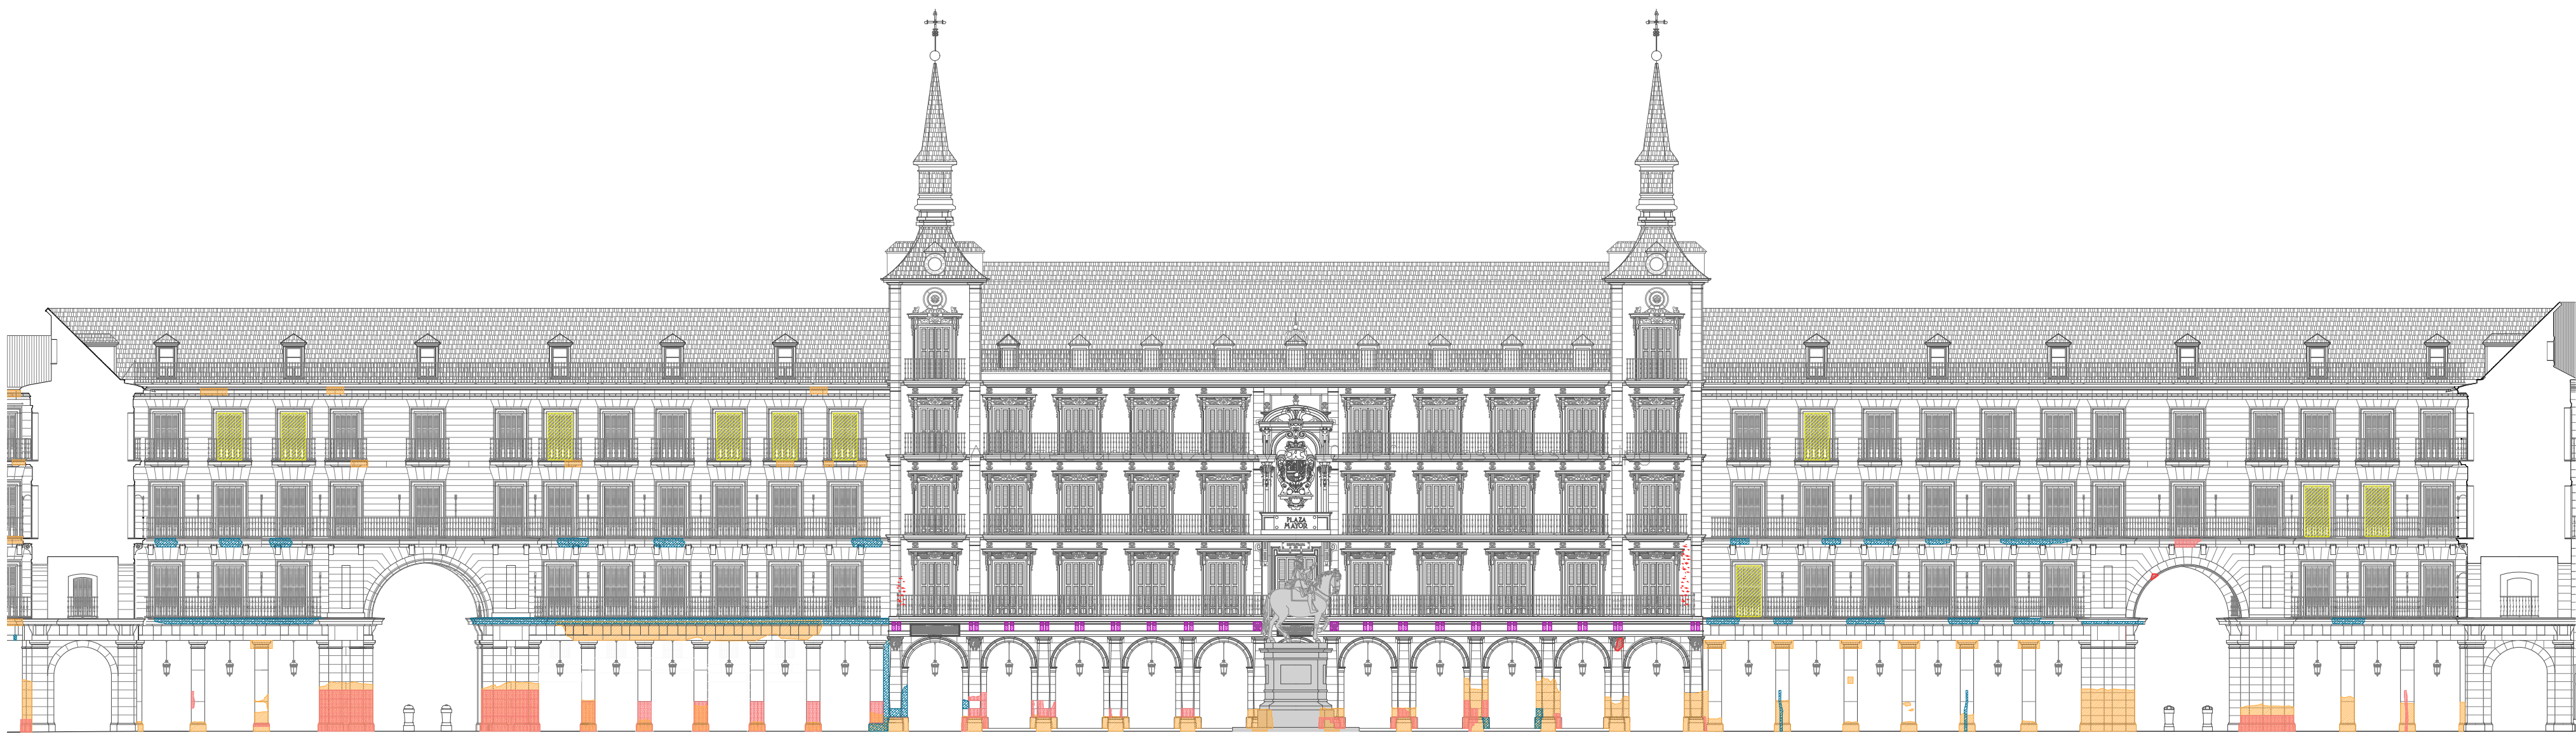
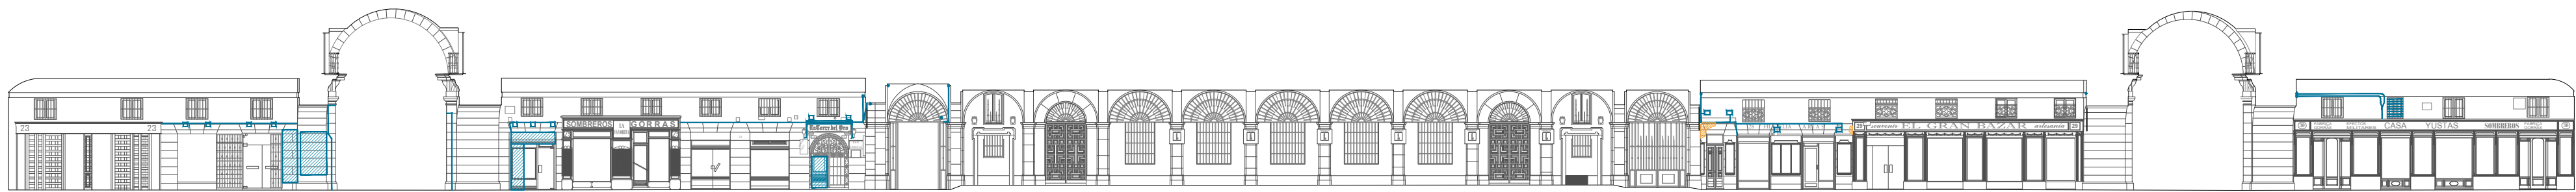
Alzado Plaza Mayor (Norte)

- FÍSICOS**
- **Suciedad, humedad.** Especialmente presentes en zonas bajas de los soportales y pilastras de granito, más expuestas a la acción del agua, grasas, humedad del subsuelo y bajo líneas de imposta.

- MECÁNICOS**
- **Erosión, descamaciones, arenización y pérdida de volúmen.** En general presente en zonas bajas de pilastras de granito más expuestas a suciedad, acción del agua, erosión antrópica, dando lugar a zonas con pérdida de material.

- **Desprendimientos** de revocos, faltas.
  - **Piqueteados** en paramentos.
  - **Grietas y fisuras.**
- QUÍMICOS**
- **Oxidación** elementos metálicos y manchas de elementos de forja. Mal estado de los balcones de forja. Anclaje deficiente o pérdida completa de los anclajes al muro

- ANTRÓPICOS**
- **Intervenciones deficientes:** reintegraciones en mal estado con resinas, morteros de cemento, rejuntados deficientes.
  - **Instalaciones degradantes** de aire acondicionado, cableado, instalaciones de iluminación desiguales. *(Presencia desordenada de cableado, extracciones, elementos y aparatos de servicio de instalaciones en fachada)*

- **Cartelería degradante**
  - Bloqueo de rejillas y ventilación de las troneras o carboneras de los sótanos
- OTROS: REJERÍAS, BALCONES Y CARPINTERÍAS**

- Carpinterías en mal estado. Puertas de acceso, carpintería de locales, fraileros y balconeras descuadradas, pérdidas de pintura o rotura generalizada.

- Aleros o canalones en mal estado, con presencia de vegetación por escaso mantenimiento, roturas o desprendimientos.
