Plan  
Director  
Plaza Mayor  
de Madrid

Fase 2. Análisis y diagnóstico

PLANO DE PATOLOGÍAS, ESTADO ACTUAL

PP7

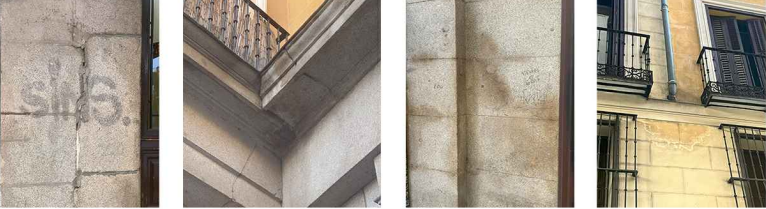
- **Suciedad, humedad.** Especialmente presentes en zonas bajas de los soportales y pilastras de granito, más expuestas a la acción del agua, grasas, humedad del subsuelo y bajo líneas de imposta.

Suciedad, humedad

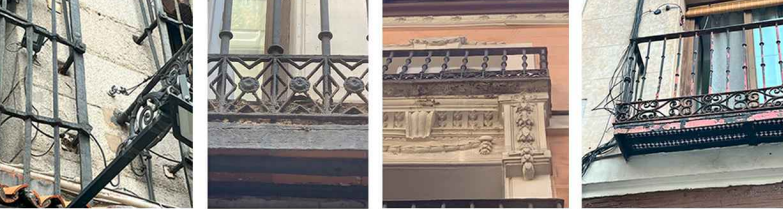
- **Oxidación** elementos metálicos y manchas de elementos de forja. Mal estado de los balcones de forja. Anclaje deficiente o pérdida completa de los anclajes al muro

Oxidación elementos metálicos y manchas de elementos de forja

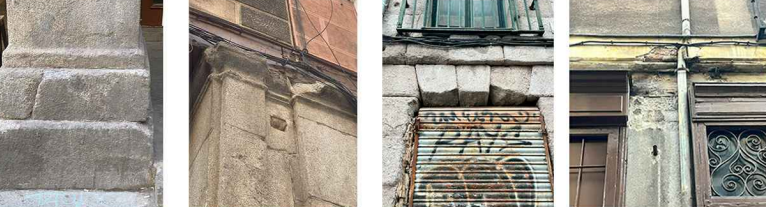
- **Erosión, descamaciones, arenización y pérdida de volumen.** En general presente en zonas bajas de pilastras de granito más expuestas a suciedad, acción del agua, erosión antrópica, dando lugar a zonas con pérdida de material.
- **Desprendimientos** de revocos, faltas.
- **Piqueteados** en paramentos.
- **Grietas y fisuras.**

Erosión, descamaciones, arenización y pérdida de volumen

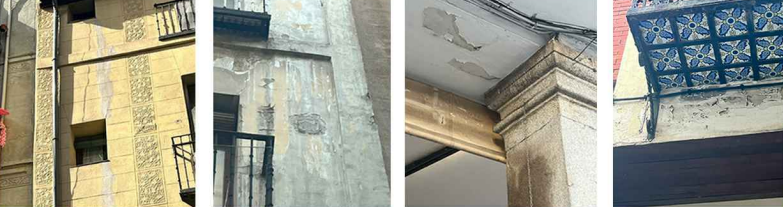
Desprendimientos de revocos, faltas

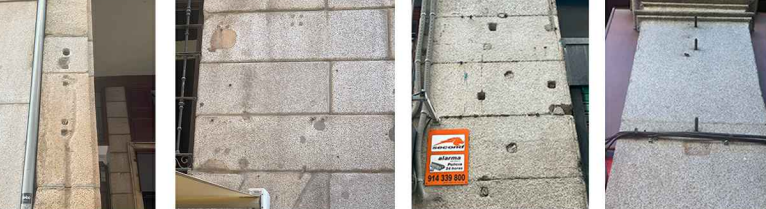
Piqueteados en paramentos

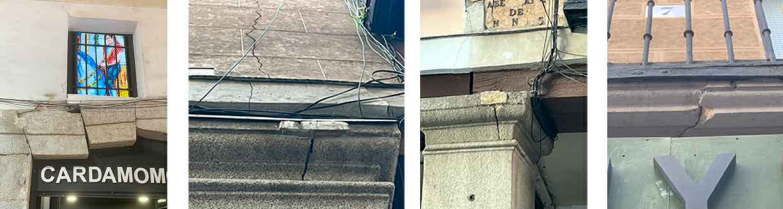
Grietas y fisuras

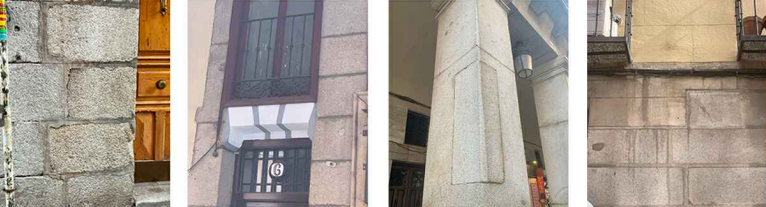
Intervenciones deficientes

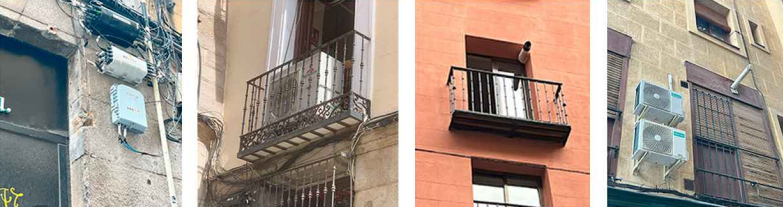
Instalaciones degradantes

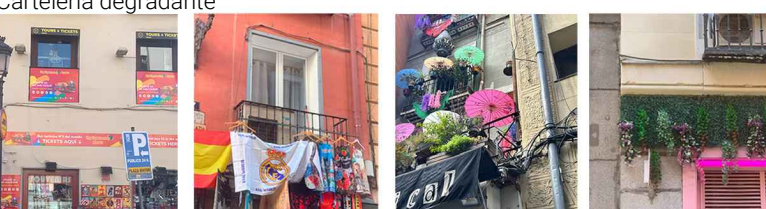
Cartelería degradante

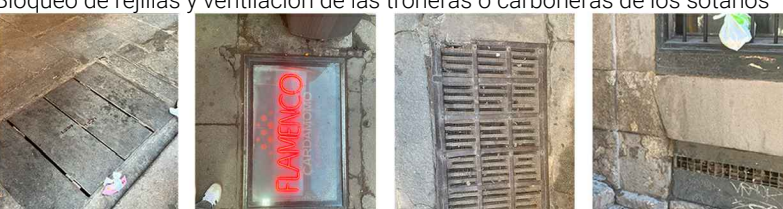
Bloqueo de rejillas y ventilación de las troneras o carboneras de los sótanos

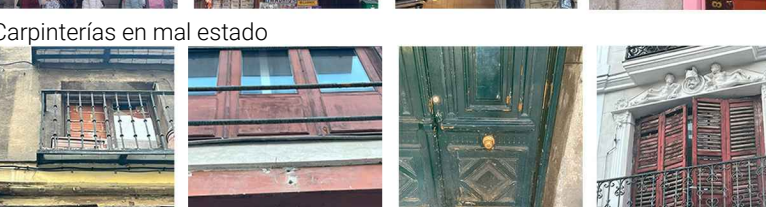
Carpinterías en mal estado

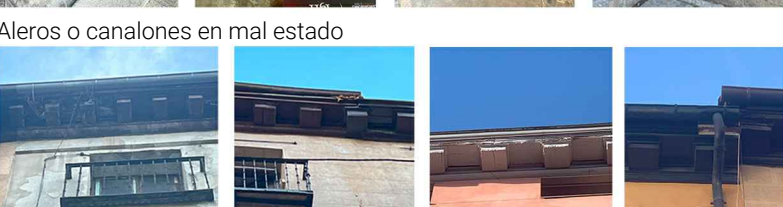
Aleros o canalones en mal estado
