EL PAISAJE ACUÁTICO DE LA CASA DE CAMPO

María José Egido Esteso

Madrid, Junio 2024.

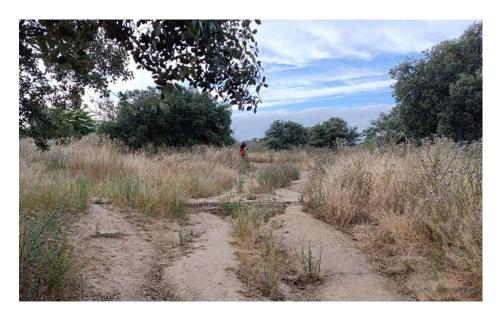
6.10. Circulación de bicicletas por áreas no permitidas. En este caso, sobre la Cacera del Meaques , 2024.

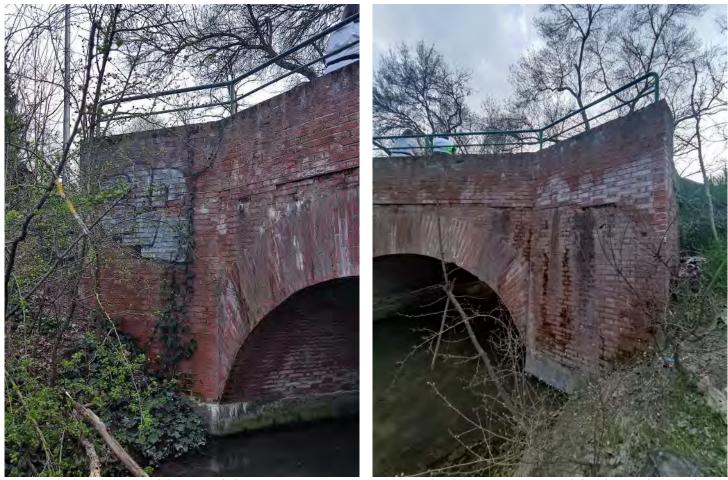
Figura 5 y 6: Deterioro del Puente de los Siete Hermanos en sus materiales de construcción, vandalizado y sin los pretiles originales, abril 2024.

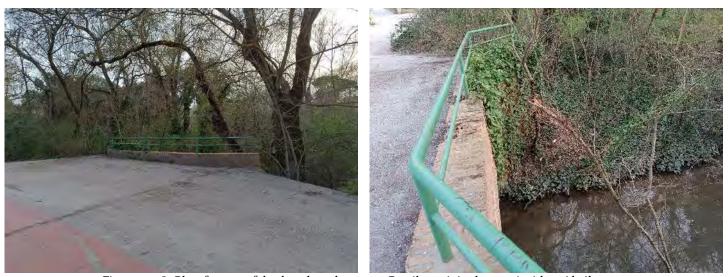
Figura 7 y 8: Plataforma asfaltada sobre el puente. Pretiles originales sustituidos. Abril 2024.

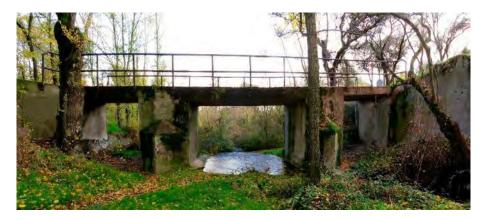
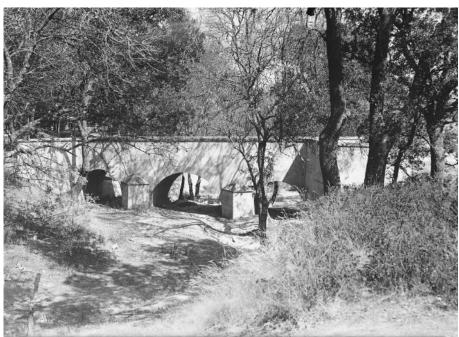
- o Elemento: Malo.
- o Entorno: Bueno.
- Lesiones, elementos impropios: Alteración de la imagen y estructura del elemento acuático. Ausencia de elementos como arcos, bóvedas, albardillas y frentes de ladrillo visto. Pretiles metálicos. Grafitis. Vegetación que oculta los tajamares.
- Actuaciones
 - o Grado de alteración: Muy modificado.
- Relación elemento con su entorno
 - o Imagen urbana relevante por: ubicación y singularidad
- Conclusiones/ Recomendaciones
 - o Prioridad de actuación: 1

Figura 1 y 2: Comparativa del Puente de la Agachadiza de su estado actual (superior) y en 1932 (inferior). Tomadas del Blog La Casa de Campo (superior) y de «Memoria sobre la labor realizada por el primer Ayuntamiento de la Segunda República Española» (inferior).

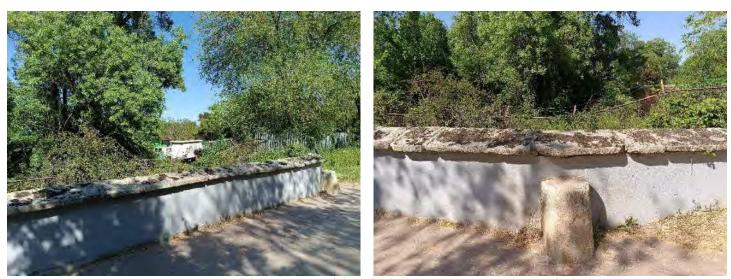
- o Elemento: Bueno
- o Entorno: Malo
- Lesiones, elementos impropios: Cerramiento del zoológico. Deterioro de la albardilla. Proliferación de plantas simples, musgos, líquenes.
- Actuaciones
 - o Grado de alteración: Muy modificado.
- Relación elemento con su entorno
 - o Imagen urbana relevante por: ubicación y singularidad
- Conclusiones/ Recomendaciones
 - o Prioridad de actuación: 3

Figura 8: Deterioro del cerramiento del zoológico que permite ver a través, abril 2024. Figura 9: Deterioro del cerramiento del zoológico y de la albardilla de granito del puente, abril 2024.

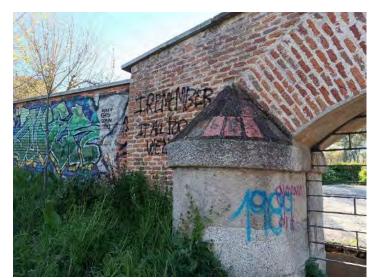
Figura 9: Entorno inmediato a la reja en el interior del parque. Falta de mantenimiento y vandalismo, marzo 2024. Figura 10: Deterioro del vaso de recepción del arroyo, marzo 2024.

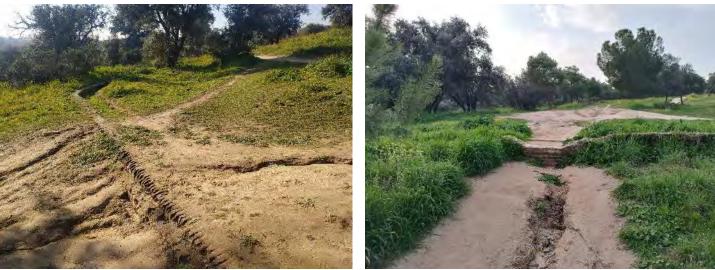
Figura 9 y 10: Deterioro de la Cacera Sur por erosión del suelo y formación de nuevos caminos. Diciembre 2023 (izquierda) y abril 2024 (derecha).

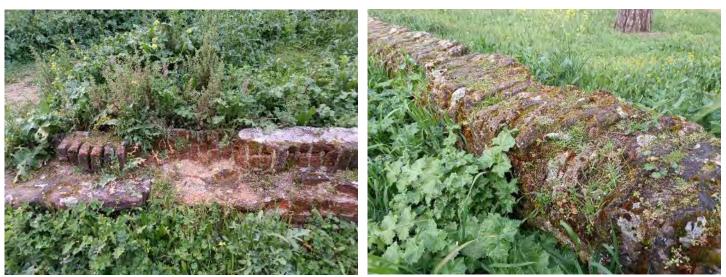
- Elemento: MaloEntorno: Regular
- o Lesiones, elementos impropios: Proliferación de plantas simples, musgos, líquenes. Deterioro de los materiales de construcción. Falta de piezas. Vegetación en el interior de la cacera. Desaparición de algunas zonas debido a la formación de caminos sobre el elemento acuático.
- Actuaciones
 - Grado de alteración: Modificado
- Relación elemento con su entorno
 - o Imagen urbana relevante por: ubicación y singularidad
- Conclusiones/ Recomendaciones
 - o Prioridad de actuación: 1

Figura 10 y 11: Deterioro de los materiales de construcción de la Cacera Sur. Se observan desprendimientos, fragmentación y proliferación de vegetación simple, musgo y líquenes. Abril 2024.

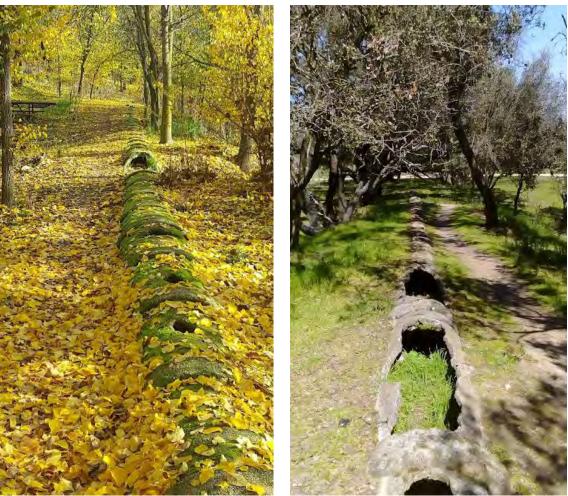
Figura 7 y 8: Vestigios de la Cacera Norte donde se observa el deterioro del tubo de hormigón, 2016. Procedencia de las imágenes: Blog Paseos por la Casa de Campo.

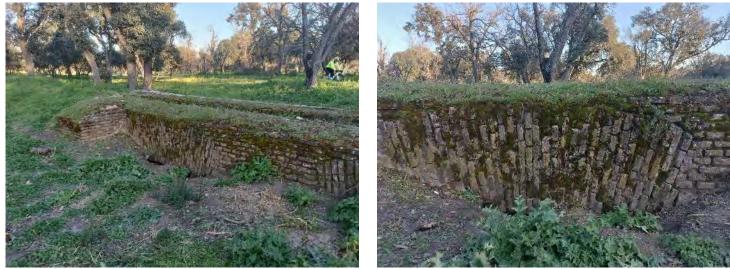
Figura 5: La acumulación de terreno ocultan parte del Acueducto de la Zorra, abril 2024. Figura 6: Detalle del deterioro de uno de los cuatro arcos totales, abril 2024.

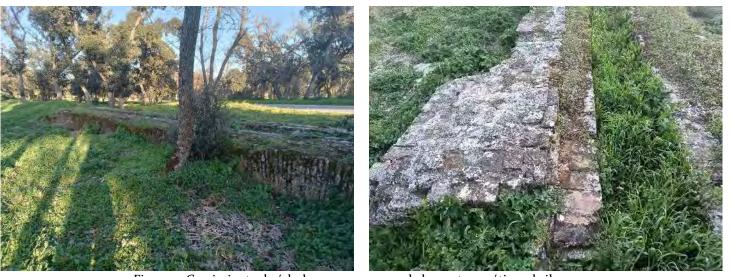
Figura 7: Crecimiento de árboles muy cercanos al elemento acuático, abril 2024. Figura 8: Deterioro de los materiales de construcción del acueducto y crecimiento de vegetación en el interior de la cacera, abril 2024.

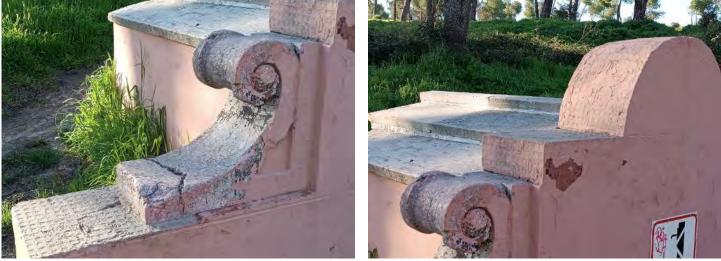
Figura 7: Fractura, erosión de la voluta izquierda, y desconchones de la pintura. Figura 8: Desconchones de la pintura en el frente de la fuente.

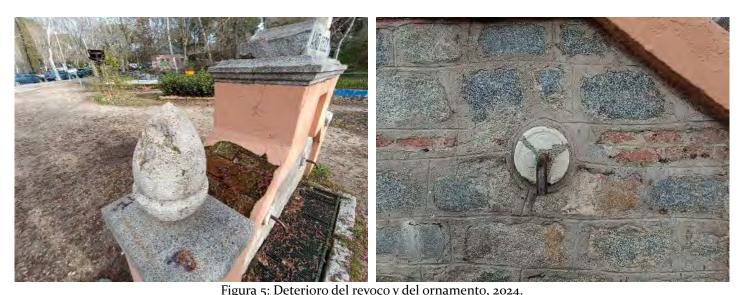
Figura 5: Deterioro del revoco y del ornamento, 2024. Figura 6: Detalle del frente trasero a la glorieta, de los restos de rosetón que adornaban los caños, 2024.

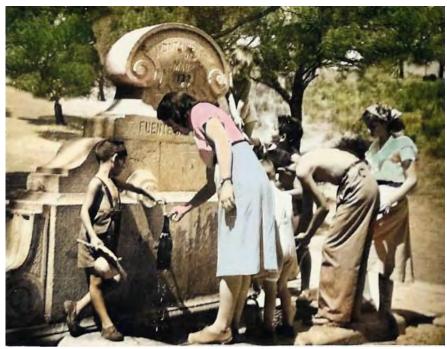
Figura 7: Deterioro de las volutas laterales, 2024. Figura 8: Fuente del Pajarito, 1952. Hoy no existen los rosetones que adornaban los caños.

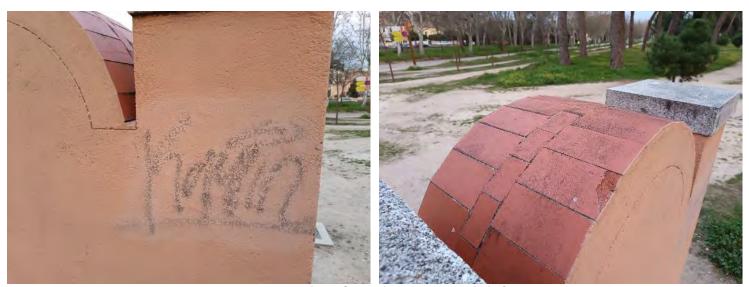
Figura 5: Vestigios de grafitis en la parte trasera de la fuente, 2024. Figura 6: Deterioro del baldosín catalán de la parte superior, 2024.
