***Auditoria** de la iluminación ornamental y comercial en Madrid en el ámbito de la cerca de Felipe II

Auditoria de la iluminación ornamental y comercial
en Madrid en el ámbito de la cerca de Felipe II

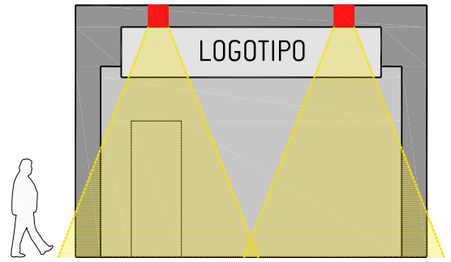
TIPO 1. Locales comerciales con proyectores que generan Deslumbramiento y/o Impacto Viasual y/o Alto Nivel de Iluminación.

Proyectores de gran tamaño normalmente de tecnología obsoleta resultando en alto gasto energético y una luz bastante fría están situados en un gran porcentaje de los locales comerciales de la cerca de Felipe II; otras consecuencias de este tipo de iluminación son el gran impacto visual y el deslumbramiento, muy molestas para el viandante.

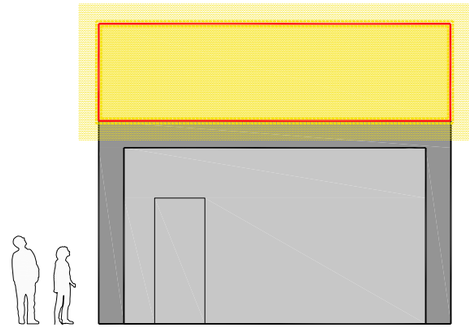
- **TIPO 2.** Locales comerciales con pantallas LED de alta luminosidad.

Las pantallas LED pueden ser muy molestas cuando no se controla su luminosidad. Altos niveles de luminancia resultan en Deslumbramiento y Contaminación lumínica.

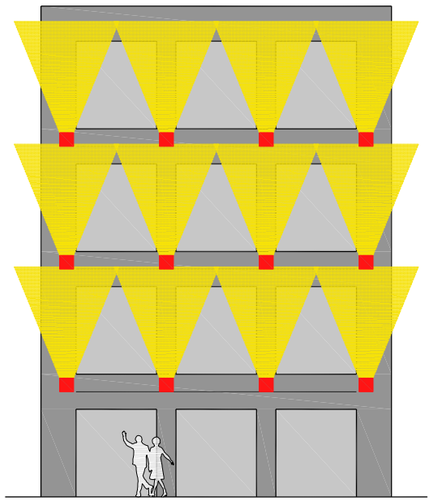
TIPO 3. Edificios iluminados con uplights que generan Contaminación lumínica y/o con Tecnología obsoleta.

La Contaminación Lumínica es uno de los problemas más importantes generados por la iluminación artificial, causando problemas de salud debidos a la alteración de los bioritmos de humanos y animales, así como alterando el aspecto de la bóbeda celeste. Para la iluminación de fachadas se deberían implementar cuanto más posible luminarias con el haz lumínico hacía abajo, y cuando esto no es posible el haz se tiene que dirigir solamente hacía la superficie a iluminar mediante las ópticas adecuadas.
En los casos estudiados el uso de luminarias inadecuadas suele afectar más aspectos de la iluminación artificial, como la Tecnología Obsoleta, la Falta de Uniformidad y el Impacto Visual de las luminarias.

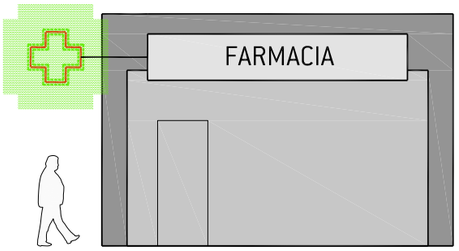
TIPO 4. Farmacias con rótulo Deslumbrante y/o Contaminante.

La señalética luminosa de las Farmácias (cruz luminosa etc.) se ha notado Deslumbrante y en muchos casos Contaminante. Dicha señalética tiene que ser vista desde lejos, sin embargo el color verde que se utiliza de todas formas es uno de los colores que más fácilmente percibe el ojo humano (curva de sensibilidad espectral V_λ); como resultado, la luminancia de estos rótulos puede ser significamente más baja evitanto los problemas de Deslumbramiento y Contaminación lumínica sin perjudicación de su percepción.

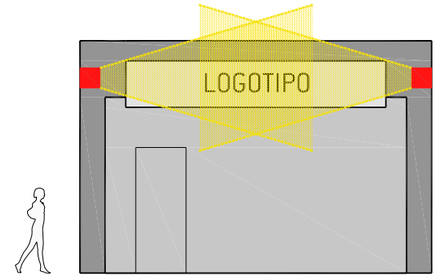
TIPO 5. Locales comerciales cuyo rótulo está iluminado por proyectores en mala orientación que generan Deslumbramiento.

Los casos de este Tipo suelen presentar los mismos problemas que los del Tipo 1 (Deslumbramiento, Impacto Visual y/o Alto nivel de iluminación) con el problema añadido que el Deslumbramiento es todavía más intenso por la mala orientación de los equipos empleados. Al intentar iluminar el rótulo del local en posición horizontal, es prácticaménte imposible no deslumbrar el viandante ya que el haz luminoso pertruba su campo de visión .

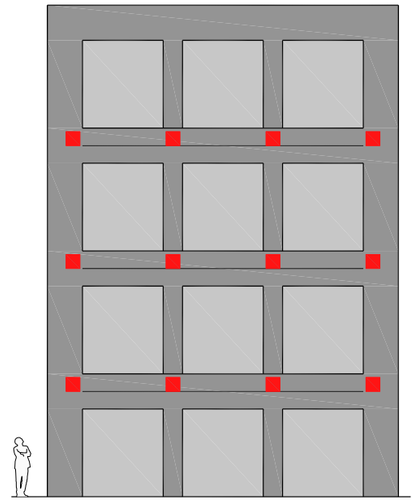
- **TIPO 6.** Edificio con iluminación sin uso que habría que retirar.

Equipos normalmente muy antíguos y de gran tamaño que ya no tienen uso tienen gran Impacto Visual en las fachadas de los edificios.

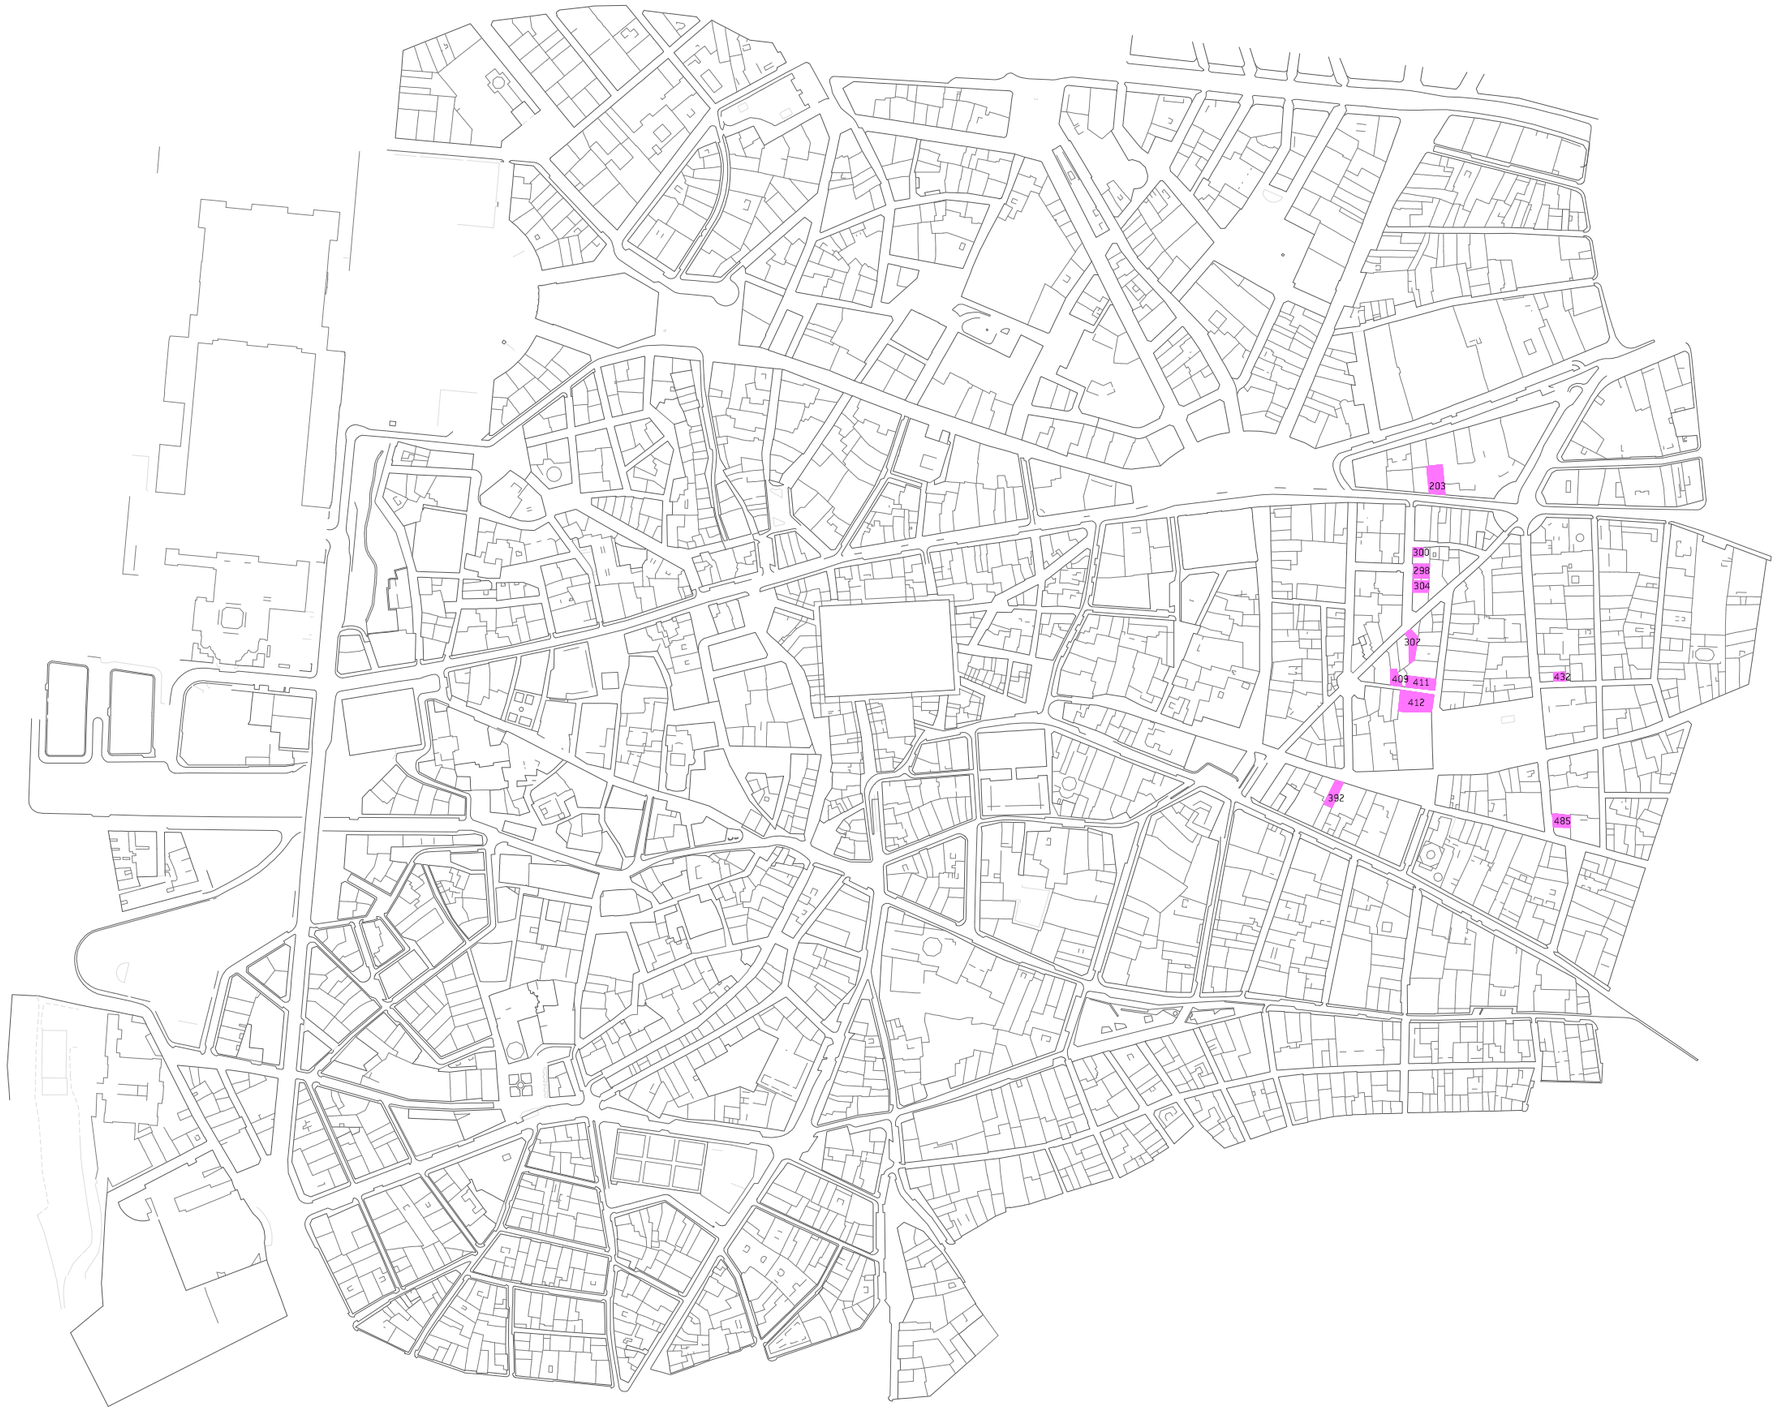
- **TIPO 7.** Locales comerciales con revestimiento de azulejos conservados, iluminados con proyectores que generan Deslumbramiento, Impacto viasual y/o Alto nivel de iluminación.

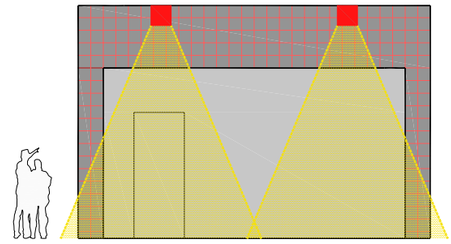
TIPO 7. Locales comerciales con revestimiento de azulejos conservados, iluminados con proyectores que generan Deslumbramiento, Impacto viasual y/o Alto nivel de iluminación.

Los casos de este tipo presentan los mismos problemas que los del Tipo 1, (Deslumbramiento, Impacto Visual, Altos niveles de iluminación) con el añadido que la falta de uniformidad, los brillos y deslumbramientos y los equipos de gran tamaño molestan todavía más a la hora de contamplar los revestimientos. Además, habría que añadir el uso de temperaturas frías, frecuentemente notada en restaurantes de la cerca, que resulta significativamente molesta en ambientes de restauración.

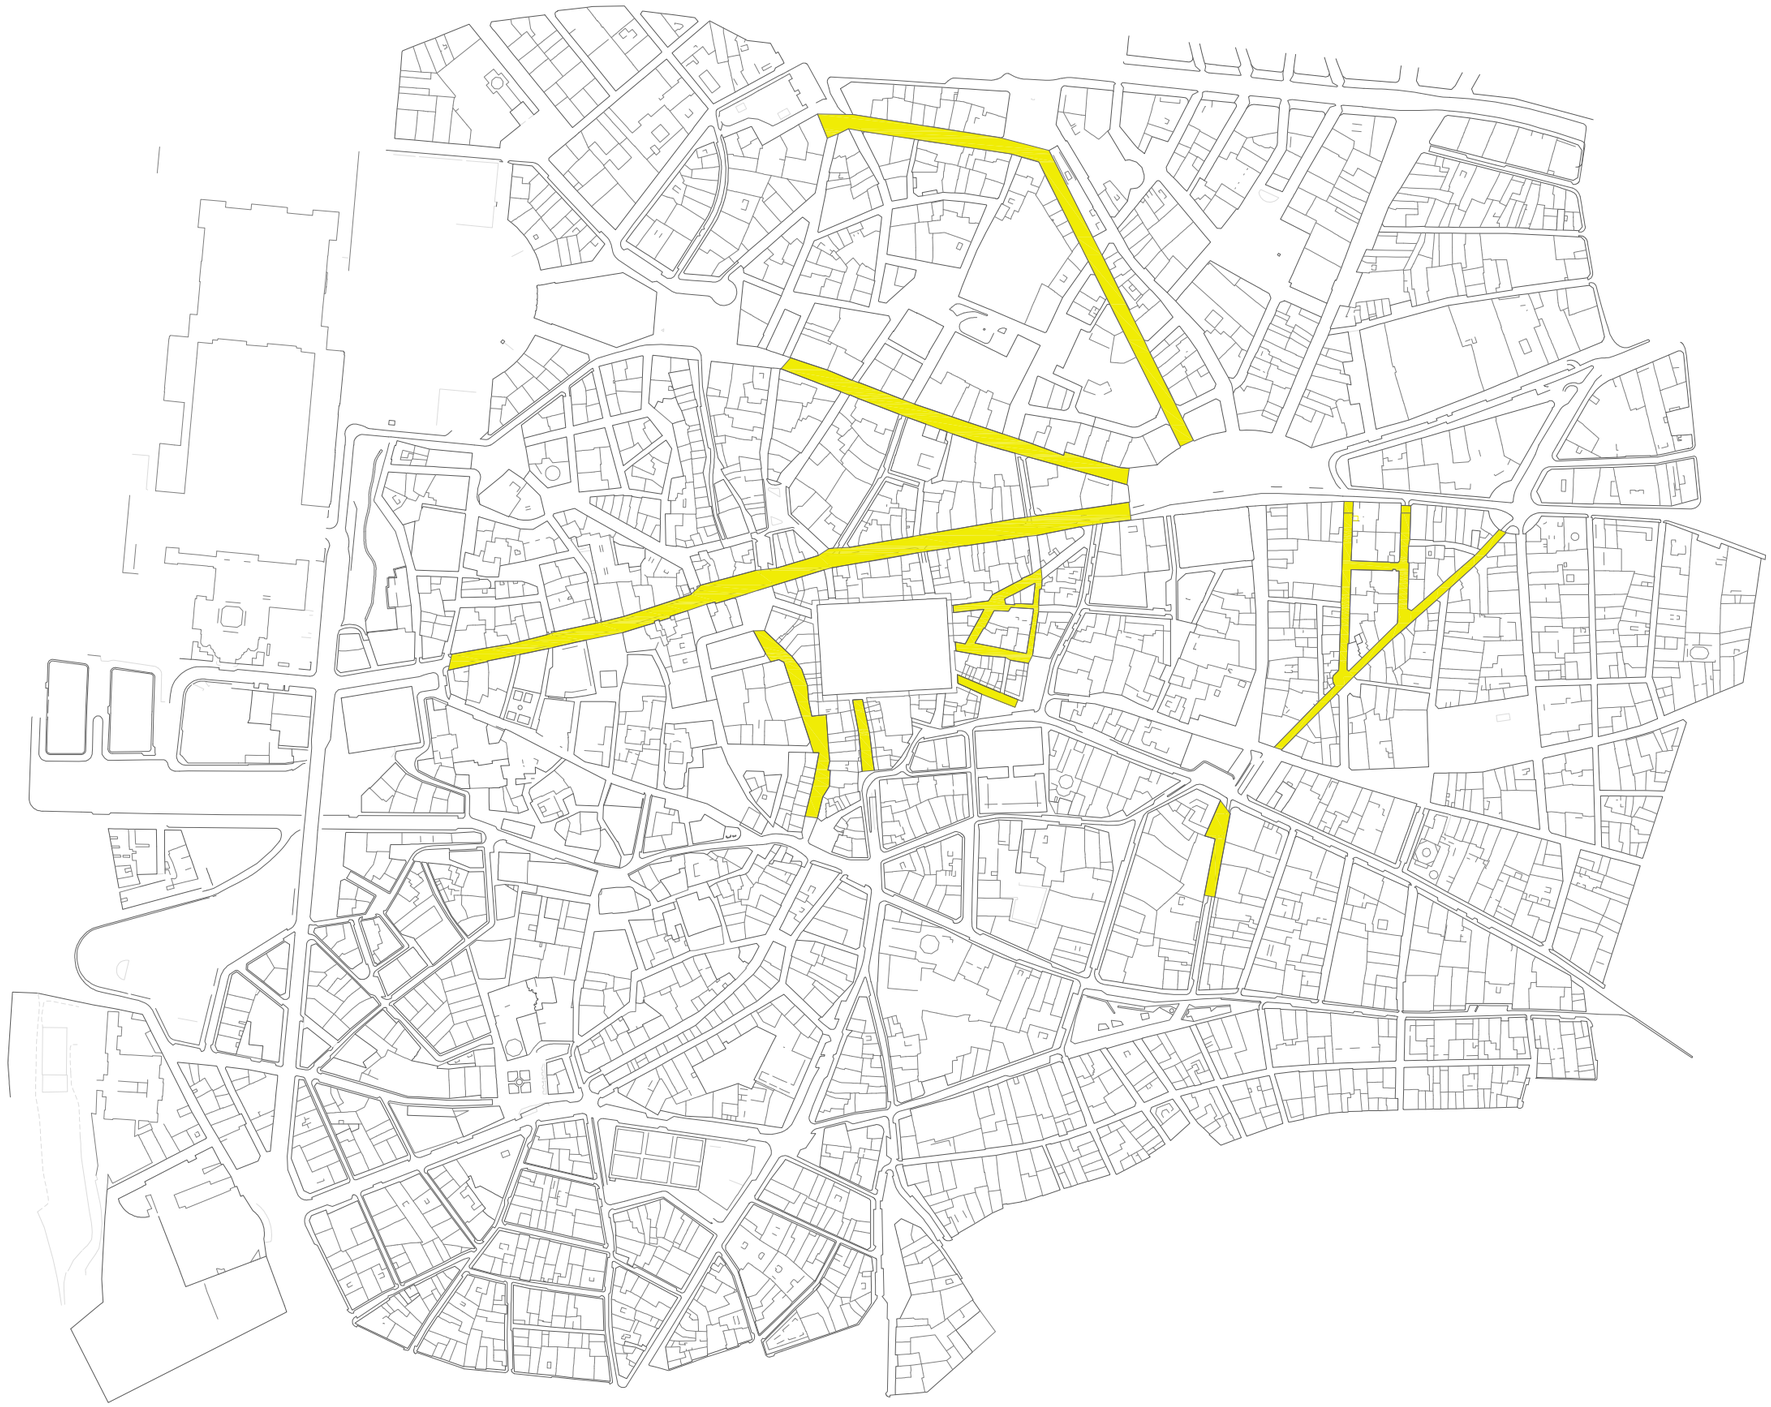
Las calles que contienen una cantidad de edificios comerciales con deficiencias en su iluminación que las convierten en zonas conflictivas son la calle Mayor, la calle Arenal, la calle Preciados, la calle Cava de San Miguel, la calle de Toledo, la calle Postas, la calle de la Sal, la calle de Zaragoza, la calle Gerona, la calle de la Cruz, la calle de Espoz y Mina, la calle de la Victoria, el pasaje Matheu, la calle del Dr Cortezo. Como zonas conflictivas también se identifican la Plaza Mayor y la plaza Puerta del Sol.
