Plan  
Director  
Plaza Mayor  
de Madrid

FASE  
Fase 2. Análisis y diagnóstico

PLANO  
PLANO DE PATOLOGÍAS, ESTADO ACTUAL

**PP1**

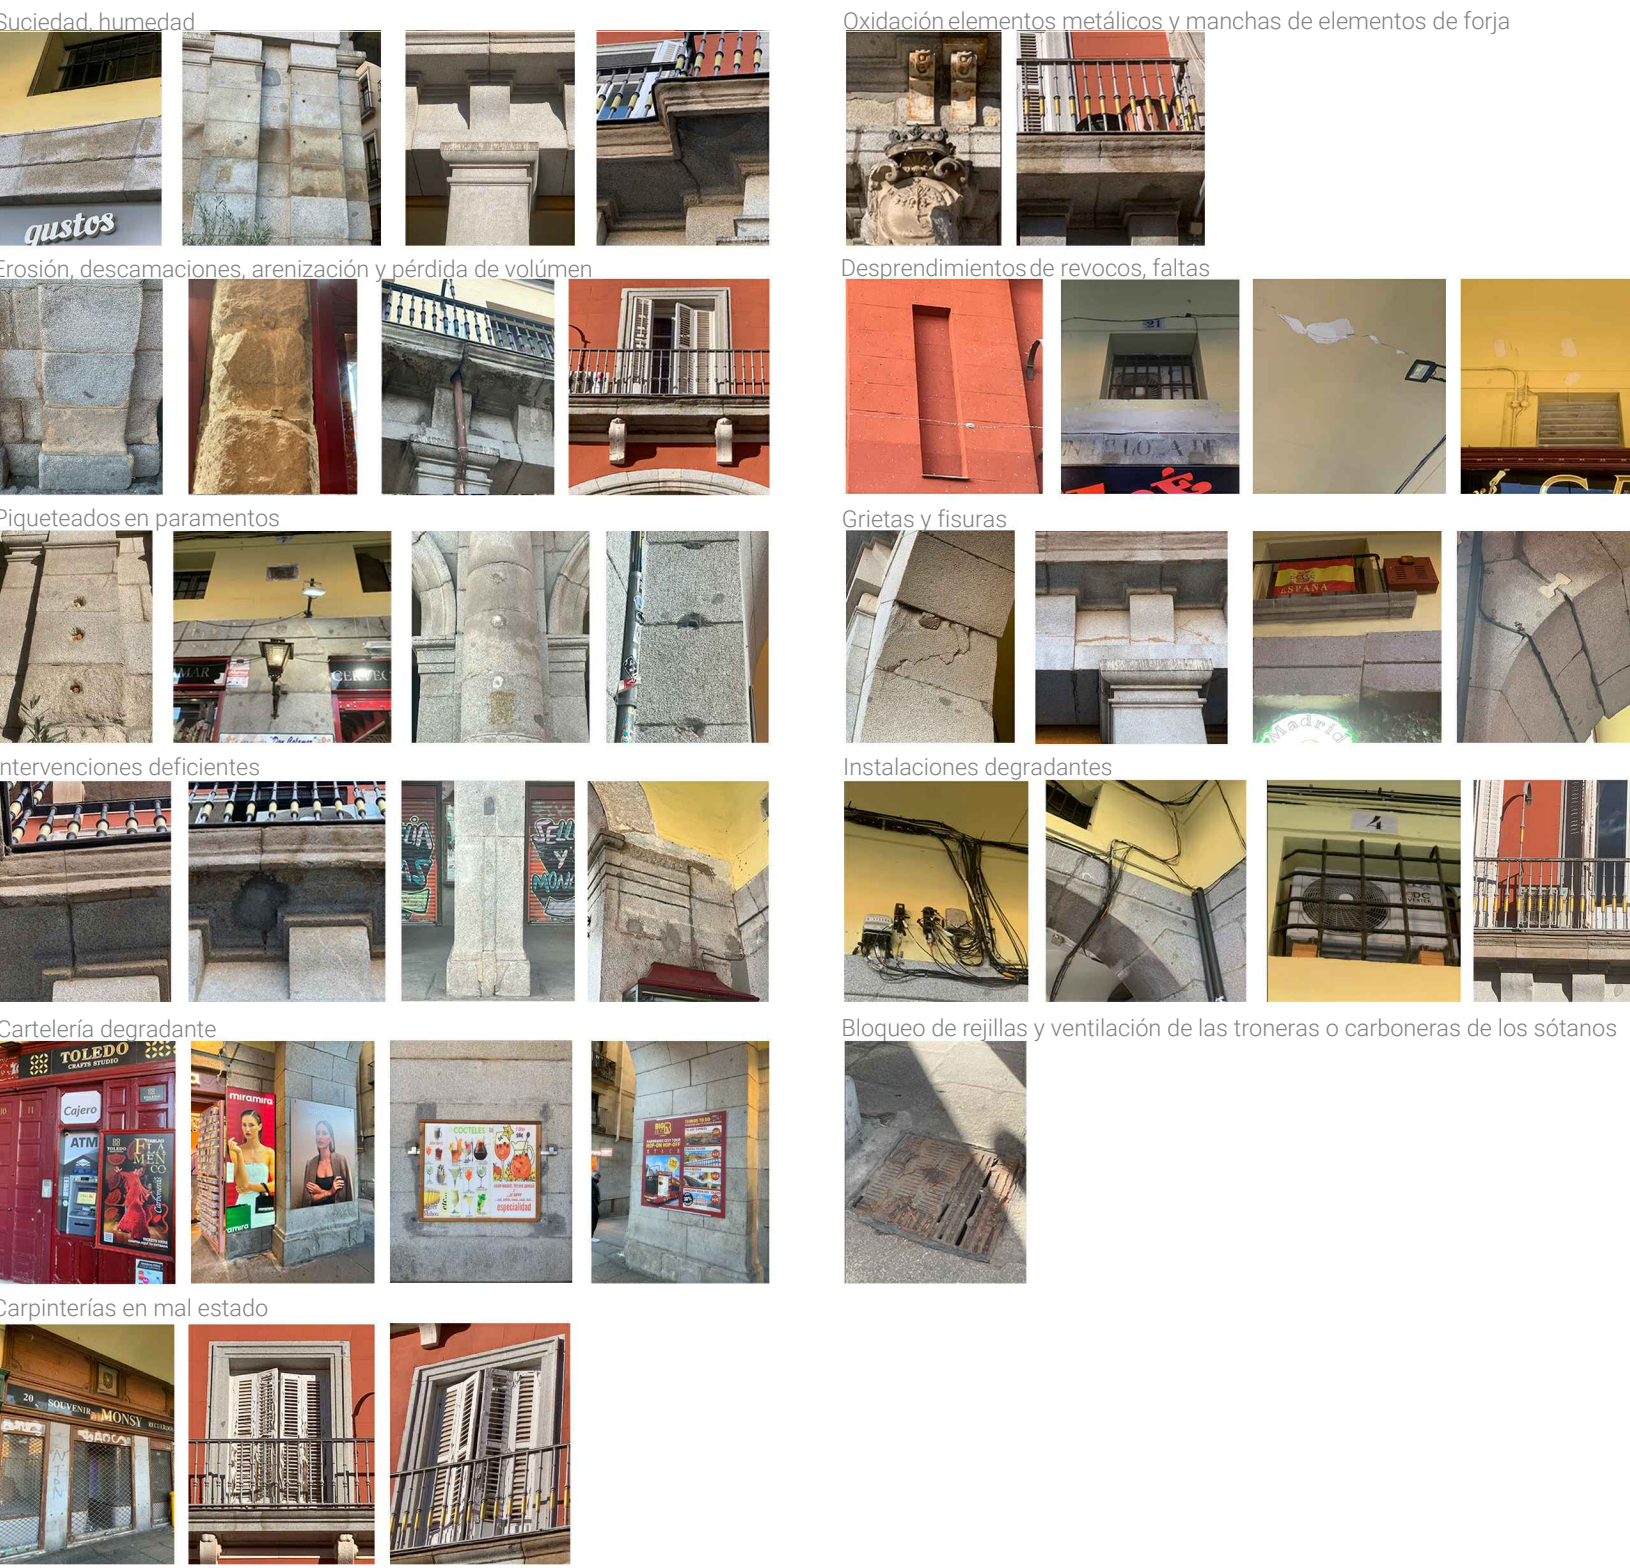
- FÍSICOS**
- **Suciedad, humedad.** Especialmente presentes en zonas bajas de los soportales y pilastras de granito, más expuestas a la acción del agua, grasas, humedad del subsuelo y bajo líneas de imposta.

- MECÁNICOS**
- **Erosión, descamaciones, arenización y pérdida de volúmen.** En general presente en zonas bajas de pilastras de granito más expuestas a suciedad, acción del agua, erosión antrópica, dando lugar a zonas con pérdida de material.

- **Desprendimientos** de revocos, faltas.
  - **Piqueteados** en paramentos.
  - **Grietas y fisuras.**
- QUÍMICOS**
- **Oxidación** elementos metálicos y manchas de elementos de forja. Mal estado de los balcones de forja. Anclaje deficiente o pérdida completa de los anclajes al muro

- ANTRÓPICOS**
- **Intervenciones deficientes:** reintegraciones en mal estado con resinas, morteros de cemento, rejuntados deficientes.
  - **Instalaciones degradantes** de aire acondicionado, cableado, instalaciones de iluminación desiguales. *(Presencia desordenada de cableado, extracciones, elementos y aparatos de servicio de instalaciones en fachada)*

- **Cartelería degradante**
  - Bloqueo de rejillas y ventilación de las troneras o carboneras de los sótanos
- OTROS: REJERÍAS, BALCONES Y CARPINTERÍAS**

- Carpinterías en mal estado. Puertas de acceso, carpintería de locales, fraileros y balconeras descuadradas, pérdidas de pintura o rotura generalizada.

- Aleros o canalones en mal estado, con presencia de vegetación por escaso mantenimiento, roturas o desprendimientos.
