EL PAISAJE ACUÁTICO DE LA CASA DE CAMPO

María José Egido Esteso

Madrid, Junio 2024.

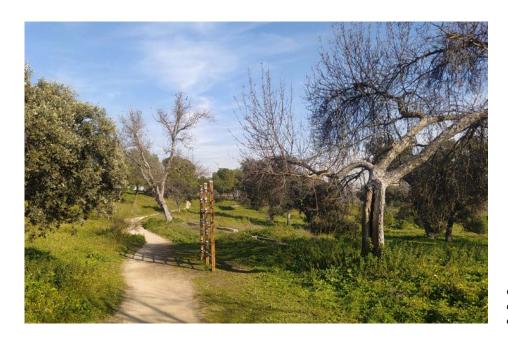
más adecuada, que no interfiera con la Cacera ni con el itinerario acuático, minimizando así su impacto ambiental y preservando la integridad del recorrido natural.

6.7. Equipamiento deportivo junto a la Cacera del Meaques, 2024.

El nuevo emplazamiento de las estaciones deportivas deberá ser cuidadosamente seleccionado, proporcionando un entorno igualmente adecuado para la actividad física, pero sin comprometer la calidad del paisaje ni su percepción.

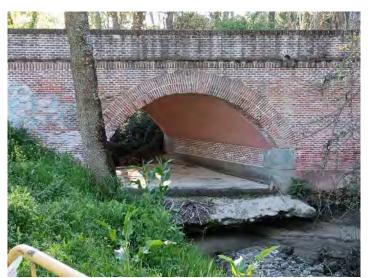
- Estado de conservación
 - Elemento: MaloEntorno: Regular
 - Lesiones, elementos impropios: Erosión del suelo bajo el lecho del puente. Deterioro del lecho del puente.
 Grafitis. Proliferación de plantas simples, musgos, líquenes. Impactos visuales negativos en el entorno más inmediato.
- Actuaciones
 - o Grado de alteración: Poco modificado
- Relación elemento con su entorno
 - o Imagen urbana relevante por: ubicación y singularidad
- Conclusiones/ Recomendaciones
 - o Prioridad de actuación: 1

Figura 7: Puente de las Garrapatas, 2012. Tomado de Web de Patrimonio Cultural y Paisaje de Madrid. Figura 8: Estado del Puente de las Garrapatas, abril 2024.

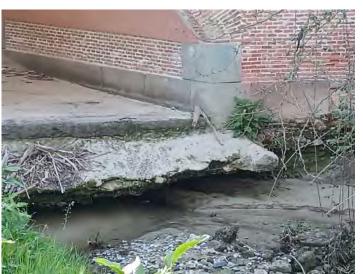
Además de este impacto visual, el estado físico del Puente de la Garrapata presenta signos alarmantes de deterioro que demandan atención inmediata. La estructura del puente se ve comprometida por la erosión causada por el paso del arroyo Antequina, cuyo cauce ha excavado un cráter de aproximadamente un metro de profundidad debajo del lecho original de granito. Este fenómeno representa una amenaza para la integridad del puente, ya que el agua ahora está en contacto directo con los cimientos. Además, se ha observado el desprendimiento de piezas de granito del lecho, lo que pone en riesgo la estabilidad del resto. El enlucido de la bóveda del puente también muestra signos evidentes de deterioro, con secciones que se desprenden gradualmente.

Figura 9: Detalle del lecho del puente, abril 2024. El agua ha erosionado el suelo, discurre bajo su lecho. Figura 10: Frente del Puente de las Garrapatas vandalizado y con suciedad, abril 2024.

El Puente de la Garrapata se encuentra en un estado de degradación significativo y requiere medidas urgentes de restauración y conservación para preservar su valor histórico, estructural y paisajístico.

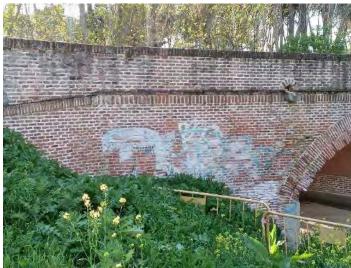
La acumulación de agua de lluvia sobre y dentro de las estructuras ha propiciado la formación de pequeños ecosistemas vegetales a lo largo de un proceso de colonización progresiva. Los líquenes se han establecido en las partes superiores, contribuyendo a la degradación de la piedra. Además, se ha observado una proliferación de musgos. Las plantas superiores han arraigado en los sustratos consolidados, incluyendo el fondo de la cacera que atraviesa el acueducto y las juntas en contacto con el suelo. Además, se han registrado actos de vandalismo con pintura en ambos frentes del puente.

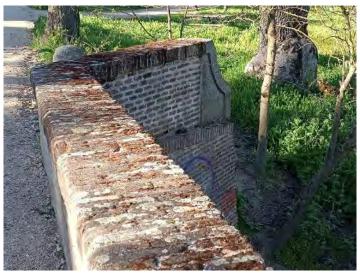
La exposición constante a las inclemencias del clima, la falta de mantenimiento del acueducto y la colonización biológica han provocado la desintegración de los materiales cerámicos que lo componen. Se observa la fractura de ladrillos y el desprendimiento de fragmentos.

Figura 11: Detalle del estado de los pretiles del puente.

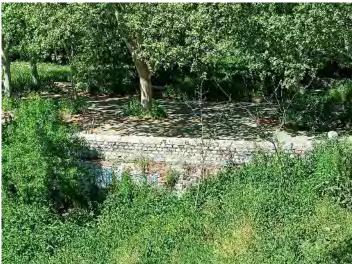
La evaluación del puente se vio dificultada por el crecimiento de la vegetación, lo que impidió obtener una imagen completa del elemento acuático. Además, la amplitud del puente también contribuyó a esta limitación. Se observa deterioro en las albardillas de granito, con fragmentación en algunas de las piezas. Además, en las juntas de los materiales empleados para construir los pretiles, se ha observado el crecimiento de vegetación simple. Por otro lado, el puente ha sido objeto de vandalismo con grafiti en sus frentes.

Figura 1: Ancho del Puente de Cobatillas quedando casi imperceptible el elemento acuático, abril 2024. Figura 2: Frente del Puente de Cobatillas vandalizado y semioculto por la vegetación, abril 2024.

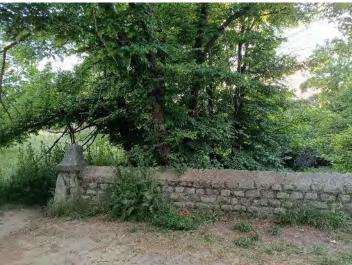
- Elemento: RegularEntorno: Regular
- Lesiones, elementos impropios: Proliferación de plantas simples, musgos, líquenes. Deterioro de los materiales de construcción. Fragmentación de piezas. Grafitis.
- Actuaciones
 - Grado de alteración: Modificado.
- Relación elemento con su entorno
 - o Imagen *urbana* relevante por: **ubicación** / singularidad
- Conclusiones/ Recomendaciones
 - Prioridad de actuación: 2

Figura 5: Pretiles tras la vegetación que surge entre la alineación de plátanos sobre el puente, abril 2024. Figura 6: Deterioro de la albardilla, crecimiento de la vegetación en la junta del suelo y el pretil, abril 2024. Tras este, vegetación densa de bosque de ribera.

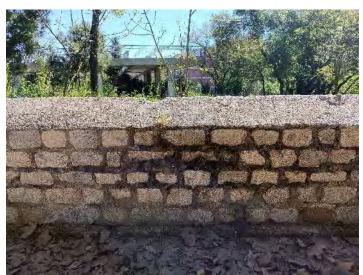
Figura 7: Pretil del puente y tras él la pasarela que conecta con la Colonia del Manzanares y la M-30, abril 2024. Figura 8: Deterioro de la albardilla y vegetación en las juntas de los pretiles, abril 2024.

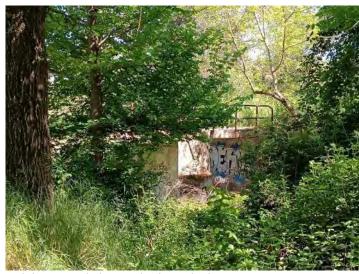
- o Elemento: Malo.
- o Entorno: Bueno.
- Lesiones, elementos impropios: Alteración de la imagen y estructura del elemento acuático. Ausencia de elementos como arcos, bóvedas, albardillas y frentes de ladrillo visto. Pretiles metálicos. Grafitis. Vegetación que oculta los tajamares.
- Actuaciones
 - o Grado de alteración: Muy modificado.
- Relación elemento con su entorno
 - o Imagen urbana relevante por: ubicación y singularidad
- Conclusiones/ Recomendaciones
 - o Prioridad de actuación: 1

Figura 3: Entorno del arroyo de los Meaques y del Puente de la Agachadiza, abril 2024. Figura 4: Puente de la Agachadiza vandalizado, abril 2024.

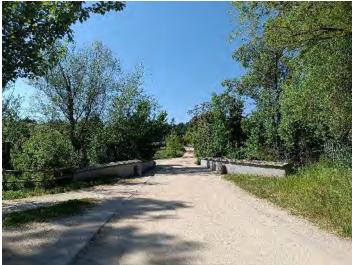
- o Elemento: Bueno
- o Entorno: Malo
- Lesiones, elementos impropios: Cerramiento del zoológico. Deterioro de la albardilla. Proliferación de plantas simples, musgos, líquenes.
- Actuaciones
 - o Grado de alteración: Muy modificado.
- Relación elemento con su entorno
 - o Imagen urbana relevante por: ubicación y singularidad
- Conclusiones/ Recomendaciones
 - o Prioridad de actuación: 3

Figura 2: Entorno del arroyo de los Meaques y del Puente del Batán, abril 2024. Figura 3: Puente del Batán, abril 2024. El cerramiento del zoológico se distingue a la derecha de la imagen.

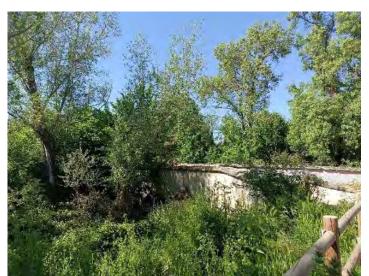
Figura 4: Lateral del puente oculto tras la vegetación, abril 2024. Figura 5: Detalle de uno de los tajamares del puente y de la albardilla de granito, abril 2024. Sobre ambos han proliferado musgos y líquenes.

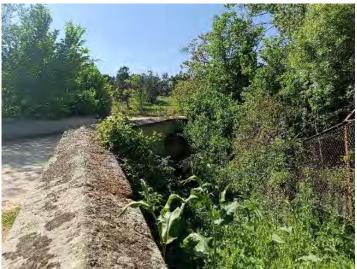
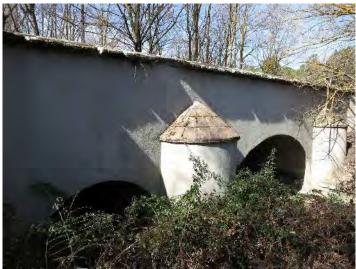
Figura 6: Cerramiento del zoológico a escasos metros del elemento acuático, abril 2024. Figura 7: Frente del Puente del Batán junto al cerramiento del zoológico, abril 2024.

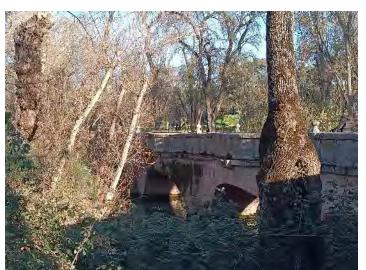
Figura 5: Humedades en uno de los frentes del puente, abril 2014. Figura 6: Vista lateral del puente, abril 2024

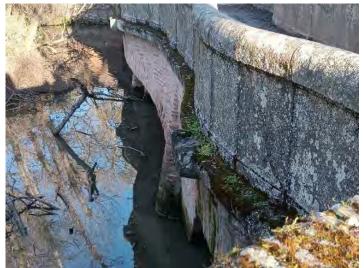
La acumulación de agua de lluvia sobre y dentro de las estructuras ha propiciado la formación de pequeños ecosistemas vegetales a lo largo de un proceso de colonización progresiva. Los líquenes se han establecido en las partes superiores, contribuyendo a la degradación de la piedra. Además, se observa una erosión progresiva en las losetas de granito que conforman el pavimento del puente, generando irregularidades en su superficie.

Figura 7: Detalle de la vegetación en los pretiles del puente, abril 2014. Figura 8: Cartel informativo vandalizado, abril 2024

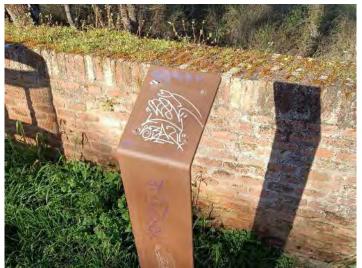
- Elemento: RegularEntorno: Regular
- o Lesiones, elementos impropios: Proliferación de plantas simples, musgos, líquenes. Cartel informativo vandalizado.
- Actuaciones
 - o Grado de alteración: Poco modificado
- Relación elemento con su entorno
 - o Imagen urbana relevante por: ubicación y singularidad
- Conclusiones/ Recomendaciones
 - o Prioridad de actuación: 1

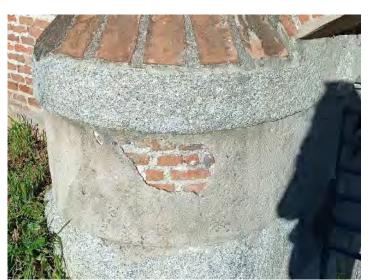
Figura 5: Deterioro del enfoscado que recubre uno de los estribos, marzo 2024. Figura 6: Suciedad en el frente debido a la albardilla, marzo 2024.

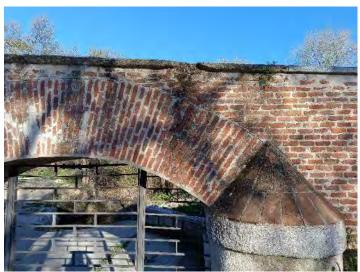
La parte interior de las rejas, así como los muretes perimetrales, y la tapia histórica, se encuentran vandalizados con pinturas. Además, las albardillas que rematan las rejas están deterioradas, lo que contribuye a la acumulación de suciedad en los ladrillos de las rejas. La vegetación espontánea comienza a colonizar el elemento, lo que dificulta la visión de uno de los tajamares interiores.

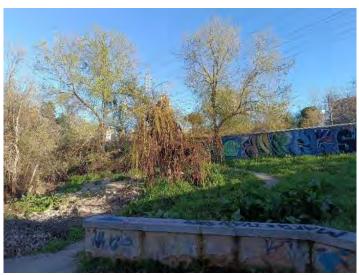
La falta de mantenimiento del cauce del arroyo ha contribuido a crear una percepción de abandono en el entorno, donde la vegetación prácticamente oculta el arroyo. La recepción del agua tras las rejas es deficiente, y tras la zona pavimentada, se observa un resto de encintado que imita un entorno más natural con piedra, junto a una estructura de ladrillo que actúa como contención del terreno. La base de este recinto es de hormigón y se encuentra en un estado de deterioro, con vegetación que crece en las juntas. Además, se pueden observar marcas de huellas en el hormigón, indicando una mala construcción. Ni la recepción del agua, el estado del cauce, ni la ejecución del recinto están a la altura de la importancia del elemento acuático.

Figura 9: Entorno inmediato a la reja en el interior del parque. Falta de mantenimiento y vandalismo, marzo 2024. Figura 10: Deterioro del vaso de recepción del arroyo, marzo 2024.

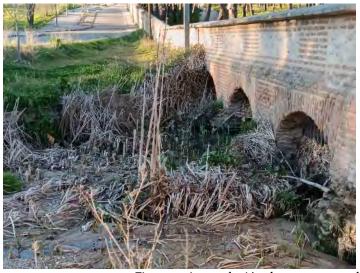
Figura 3: Acumulación de restos vegetales en la entrada del arroyo, marzo 2024. Figura 4: Reja de Prado del Rey desde el interior del parque. Las zarzas pasado el Puente de Prado ocultan el cauce del arroyo. Marzo 2024.

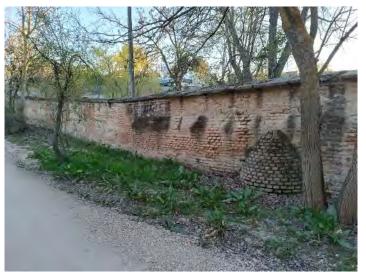
Figura 5: Interior de la reja. Suciedad de la tapia y de la reja. Árbol muy cercano al elemento acuático. Marzo 2024. Figura 6: Arco tapiado. Deterioro de los estribos interiores. Marzo 2024.

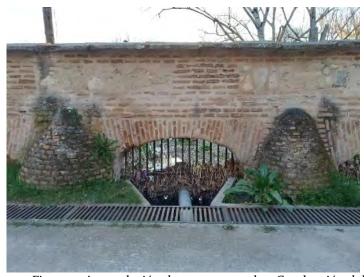
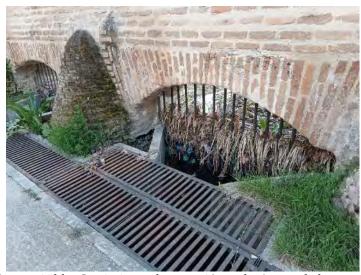
Figura 7: Acumulación de restos vegetales. Conducción del agua visible. Crecimiento d vegetación en las juntas de los estribos. Marzo 2024.

Figura 8: Acumulación de restos vegetales y basura en la reja desde el del parque, marzo 2024.

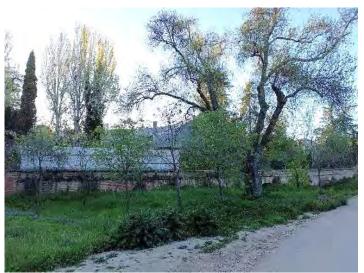
Se produce un marcado contraste entre el entorno natural del interior del parque y el impacto visual de las viviendas al otro lado de la cerca. La vegetación espontánea que brota en las juntas del elemento acuático podría ocasionar deterioro en los acabados a largo plazo. Asimismo, se observan signos de humedad y suciedad, especialmente en la zona donde la construcción se adosa al otro lado de la cerca.

Figura 5: Construcción privada apoyada en el elemento acuático generando un impacto visual negativo, marzo 2024. Figura 6: Deterioro de la reja bajo la construcción perteneciente a la urbanización de Somosaguas, marzo 2024.

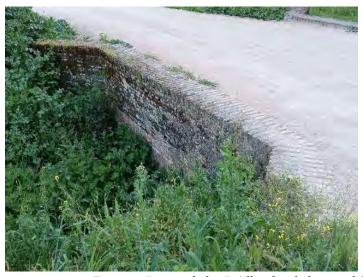
La única perspectiva viable para observar el elemento acuático es desde el camino paralelo a la cerca, dado que no existe otra vía que permita un acercamiento más próximo. En cuanto al Puente de las Rejillas, la densa vegetación prácticamente lo oculta, dejando visible únicamente la zona superior, pero no el ojo del puente, en ambos lados. Debido a las inclemencias del tiempo, acumulación de agua en el elemento acuático, ha proliferado vegetación y líquenes en las juntas y material cerámico pudiendo dañar los acabados a largo plazo.

Figura 7: Puente de las Rejillas donde han proliferado líquenes y vegetación simple, marzo 2024. Figura 8: Vaguada del antiguo arroyo cubierto de vegetación, marzo 2024.

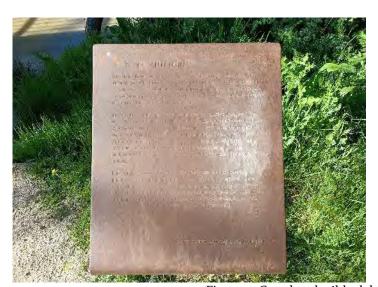
Figura 7: Cartel no legible debido a la suciedad, abril 2024. Figura 8: Suciedad en el frente de la reja debido a las albardillas de granito y proliferación de vegetación en las juntas, abril 2024.

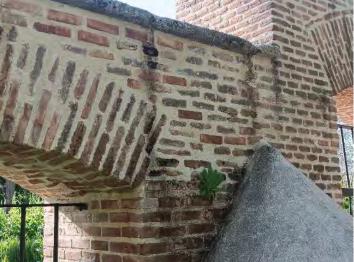
Debido a la exposición al clima, se produce un desgaste desigual en las albardillas, ensuciando las superficies bajo ellas. Al mismo tiempo, estas zonas con mayor humedad pueden desarrollar vegetación simple. Los estribos situados en el interior del parque han sido cubiertos por una capa de enfoscado que oculta el material original de ladrillo. Además, este enfoscado se está comenzando a deteriorar en ciertas zonas. El enfoscado de los tajamares resalta sobre la construcción de ladrillo,

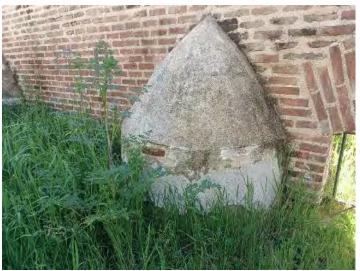
Figura 9: Vista desde un arco lateral al principal al parque contiguo, abril 2024. Figura 10: Deterioro en los enfoscados de los estribos, abril 2024.

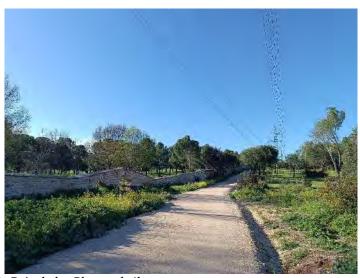
Figura 1: Pinar antes de llegar a la Reja de las Platas, abril 2024. Figura 2: Entorno inmediato de las Reja de las Platas. Interferencia de la torre y línea de alta tensión, abril 2024.

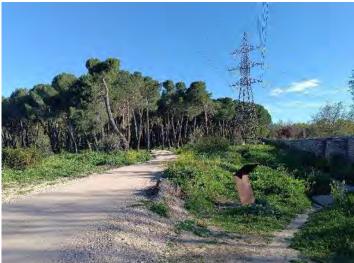
Figura 3: Paisaje frente al elemento acuático, abril 2024. Figura 4: Presencia de la torre eléctrica en la percepción del paisaje, abril 2024.

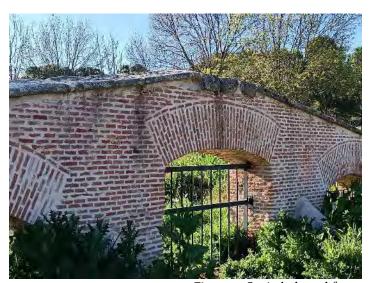
Al igual que en la Reja del Antequina, se observa un deterioro en la albardilla debido a la exposición al clima, lo que provoca la suciedad de la fábrica de ladrillo ubicada debajo de ella. Asimismo, los tajamares han sido recubiertos con un enfoscado que oculta el ladrillo cerámico original, generando una imagen que contrasta con la concepción original del elemento. Además, el tono blanco-grisáceo del enfoscado resalta notablemente frente al resto de los componentes de la reja.

Figura 7: Suciedad en el frente debido a la albardilla, abril 2024. Figura 8: La vegetación oculta parte del elemento acuático, abril 2024

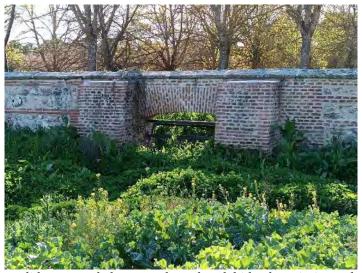
Figura 9: Giro de la reja impedido en uno de los vanos laterales, debido al crecimiento de la vegetación, abril 2024.

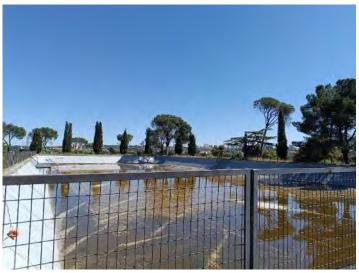
Lamentablemente, en la actualidad, el estanque se encuentra impermeabilizado y prácticamente sin agua, reteniendo únicamente el agua de lluvia. El fondo está sucio y la densidad arbórea que solía caracterizarlo ha disminuido notablemente. Como medida de seguridad, se ha vallado el perímetro del estanque con una barandilla de módulos industriales de malla metálica. Esta falta de agua y el descuido de las orillas han alterado completamente la imagen original del estanque. Además, la fuente que surtía agua del canal se encuentra deteriorada, con fragmentos faltantes en ciertas zonas y acumulación de basura en el área del tubo de agua.

Figura 3: Estado actual del Estanque Repartidor, cercado y con acumulación en su fondo de agua de lluvia, abril 2024. Figura 4: Detalle del embarcadero en uno de los laterales, abril 2024.

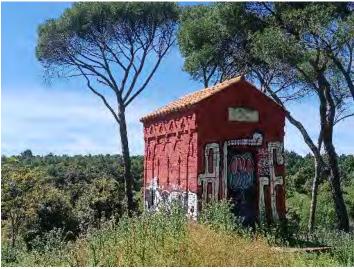
Figura 2: Paisaje en torno al Repartidor de Aguas, abril 2024. Figura 3: Repartidor de Aguas pintado de rojo, abril 2024.

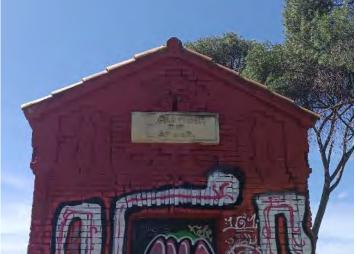
Figura 6: Detalle del deterioro de la placa cerámica del frente de la entrada, abril 2024. Figura 7: Deterioro de la plataforma de acceso, abril 2024.

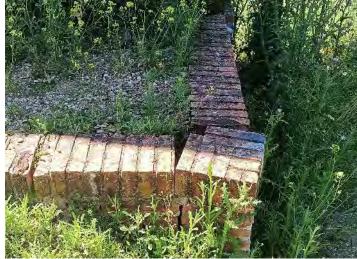
En la plataforma de acceso, una de las esquinas muestra signos de deterioro, con grietas en la fábrica de ladrillo que han provocado fragmentación. Además, en esta misma plataforma está brotando vegetación que podría dañar los acabados del elemento acuático.

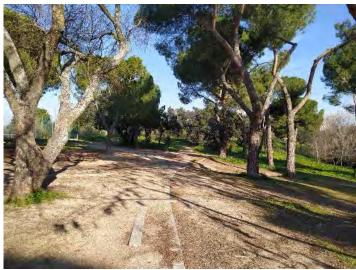
La cacera cruza la Casa de Campo en su zona sur. Aunque algunos tramos aún muestran vestigios de la Cacera, su estado de conservación es deficiente, a pesar de la importancia que tuvo en el sistema hidráulico de la Casa de Campo. Los tramos donde aún se conservan vestigios de la Cacera generan un paisaje singular y de gran belleza. Su recorrido, que se adapta suavemente a la topografía del terreno, ofrece vistas panorámicas de la ciudad en ciertos puntos, enmarcadas por la vegetación de la Casa de Campo. Sin embargo, la presencia del Parque de Atracciones afecta negativamente al entorno natural.

Figura 1: Perspectivas de la ciudad entre encinas desde la Cacera Sur, diciembre 2023. Figura 2: Vestigios del trazado de la Cacera entre las pistas deportivas y la Glorieta del Plátano Gordo, diciembre 2023.

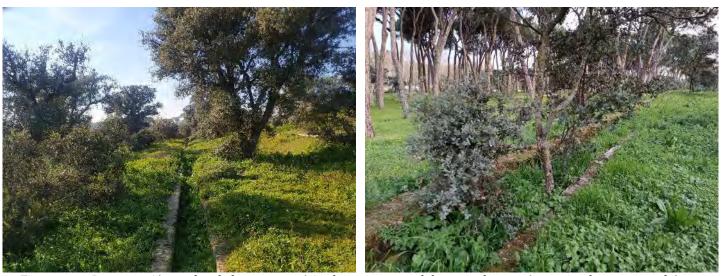
La acumulación de agua de lluvia sobre y dentro de las estructuras ha propiciado la formación de pequeños ecosistemas vegetales a lo largo de un proceso de colonización progresiva. Los líquenes se han establecido en las partes superiores, contribuyendo a la degradación del material cerámico. Además, se ha observado una proliferación de musgos. Las plantas superiores han arraigado en los sustratos consolidados, incluyendo el fondo de la cacera y alrededor de ella. Se observan hierbas y en las juntas más abiertas de la fábrica de ladrillo que provocan la rotura de la fábrica por crecimiento de sus raíces. A los pies de la cacera, e incluso en su interior, arraigan árboles que ya han adquirido cierto porte. Las raíces que se formen se irán introduciendo en las juntas y grietas. Al continuar creciendo generarán tensiones en los materiales que pueden provocar la rotura del elemento acuático por nuevas zonas, provocando pérdida del mortero y rotura de piezas cerámicas.

- Elemento: MaloEntorno: Regular
- o Lesiones, elementos impropios: Proliferación de plantas simples, musgos, líquenes. Deterioro de los materiales de construcción. Falta de piezas. Vegetación en el interior de la cacera. Desaparición de algunas zonas debido a la formación de caminos sobre el elemento acuático.
- Actuaciones
 - Grado de alteración: Modificado
- Relación elemento con su entorno
 - o Imagen urbana relevante por: ubicación y singularidad
- Conclusiones/ Recomendaciones
 - o Prioridad de actuación: 1

Figura 5 y 6: La vegetación oculta el elemento acuático la mayor parte del año, incluso están creciendo especies arbóreas dentro de la cacera. Diciembre 2023 (izquierda) y abril 2024 (derecha).

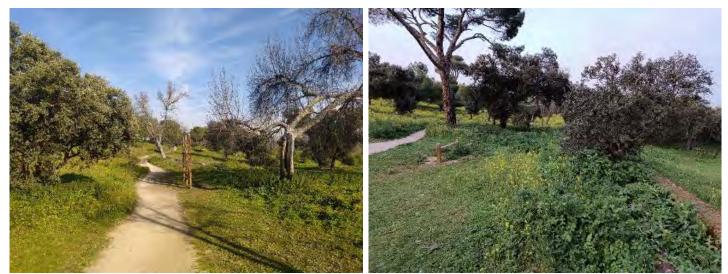
Figura 7 y 8: Aparatos pertenecientes al circuito de footing muy cercanos al elemento acuático. Diciembre 2023 (izquierda) y abril 2024 (derecha).

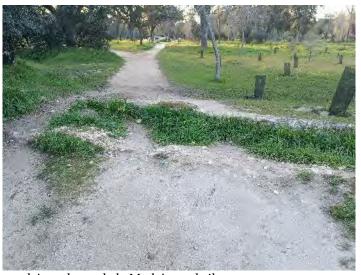
Figura 3: Cacera de los Meaques entrando en el Acueducto de la Madejera, abril 2024. Figura 4: Deterioro de la Cacera de los Meaques, antes de ser salvada por el acueducto, debido a la formalización de un camino, abril 2024.

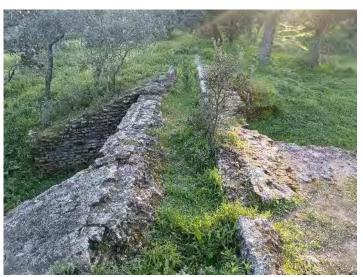
Sin embargo, el deterioro del acueducto es evidente. Tanto la parte superior, que corresponde a la cacera, como el arco y los apoyos presentan signos de desgaste y falta de conservación y mantenimiento. La presencia de vegetación en las juntas, la cobertura de la cacera con vegetación que impide ver el fondo y las paredes casi irreconocibles son indicativos de este deterioro. Además, el vandalismo en uno de los frentes, manifestado en grafitis, agrava la situación.

Figura 7: Deterioro de la cacera sobre el acueducto. Proliferación de vegetación dentro de la cacera, incluida una encina.

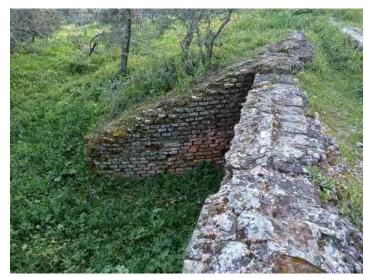
Figura 8: Deterioro de la parte superior y muros de contención, abril 2024.

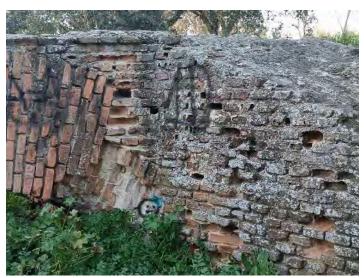
- Estado de conservación
 - Elemento: MaloEntorno: Bueno
 - o Lesiones, elementos impropios: Deterioro de los materiales de construcción. Falta de piezas. Grafitis. Proliferación de plantas simples, musgos, líquenes.
- Actuaciones
 - o Grado de alteración: Poco modificado
- Relación elemento con su entorno
 - o Imagen urbana relevante por: singularidad
- Conclusiones/ Recomendaciones
 - o Prioridad de actuación: 1

Figura 9: Frente sur del Acueducto de la Madejera en su entorno, abril 2024. Figura 10: Deterioro de los materiales de construcción del elemento acuático, incluyendo grafitis, abril 2024.

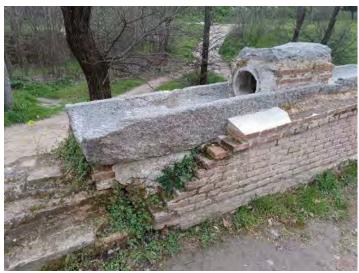
Figura 3: Final del acueducto donde prolifera vegetación en las juntas, marzo 2024. Figura 4: Detalle de la canalización sobre el acueducto, marzo 2024.

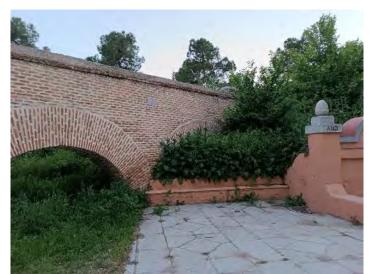
En cuanto a su estado de conservación, el elemento acuático se encuentra en óptimas condiciones gracias a las labores de restauración llevadas a cabo en 2015 y a su mantenimiento. Sin embargo, se observa una disparidad en el estado de conservación con respecto a la fuente de agua potable erigida por la Segunda República, la cual comparte el entorno con el acueducto al situarse a sus pies. Mientras que el acueducto se mantiene en buen estado, la fuente presenta signos visibles de deterioro, lo que afecta negativamente al valor patrimonial del conjunto. Además, el terreno entre la fuente de agua y el acueducto ha ocultado parcialmente uno de los arcos del acueducto, lo que puede afectar a su apreciación visual y valoración histórica.

Figura 5: Crecimiento descontrolado de la vegetación entre el acueducto y la fuente, abril 2024. Figura 6: Proliferación de vegetación en el caño de agua, abril 2024.

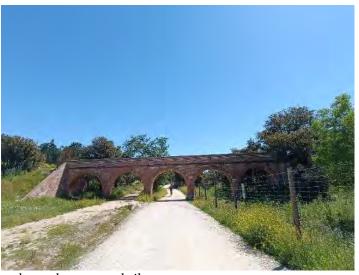
Figura 2: Acueducto de Valdeza integrado en el entorno, abril 2024. Figura 3: Acueducto de Valdeza dividido por el área de regeneración, abril 2024.

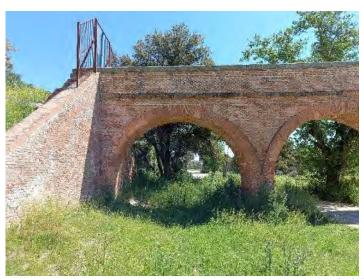
Figura 6: Suciedad del frente, abril 2024. Figura 7: Ocultación de parte del elemento por vegetación, abril 2024.

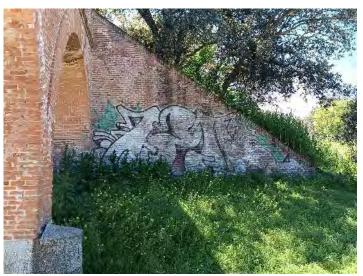
Se puede observar deterioro en los ladrillos, que se pueden diferenciar de los sustituidos en la restauración previa. Algunos de ellos se han fracturado y se observan desprendimientos de material. Además, debió a su exposición al clima, ha propiciado la formación de pequeños ecosistemas vegetales a lo largo de un proceso de colonización progresiva. Pueden observarse líquenes en algunas zonas, sobre todo en los frentes. La exposición al clima también ha afectado a la albardilla de granito de la parte superior, provocando suciedad en la fábrica de ladrillo bajo esta.

Figura 8: Grafiti en los muros laterales, abril 2024. Figura 9: Deterioro de algunas piezas, abril 2024.

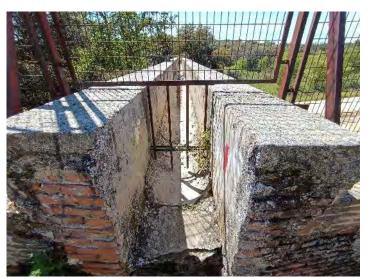
Respecto a la recepción de la cacera en el acueducto, la estructura está deteriorada, hasta el punto de estar separada. El lateral fuera de la zona de reserva cuenta con un cerramiento en la entrada del acueducto para impedir el acceso al canal. La conservación de esta zona es menor, observándose fragmentos separados.

Figura 10: Canal de la cacera con un cerramiento que impide su paso, abril 2024. Figura 11: Canal de la cacera, abril 2024.

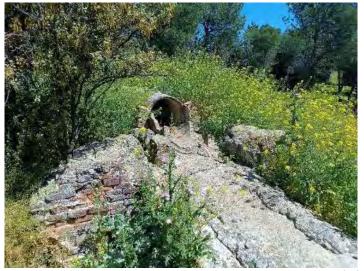
Figura 12: Recepción de la Cacera Norte, abril 2024. Figura 13: Cacera Norte, abril 2024.

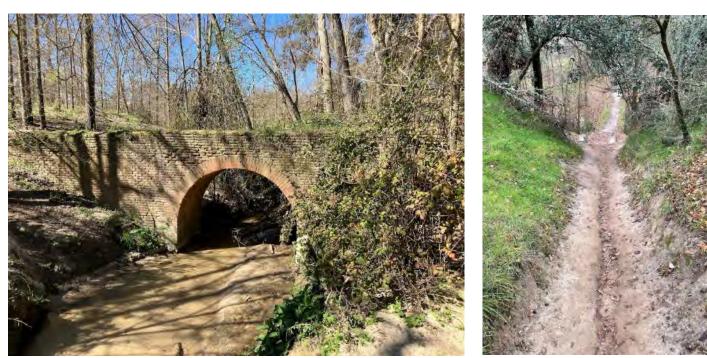
En el frente del acueducto se observan deterioros en los materiales de construcción, especialmente en los ladrillos, además de líquenes y musgos. La parte superior del acueducto se ha formalizado un camino por la compactación del suelo y en los márgenes de éste, coincidiendo con los del elemento acuático, las plantas superiores han arraigado en los sustratos consolidados. Esta aporta el carácter romántico del elemento acuático, pero a la vez daña el elemento acuático con sus raíces y manteniendo la humedad.

Figura 3: Estado del Acueducto de la teja, marzo 2023. Procedencia: Google Maps, aportada por Fernando Vicente Pérez García.

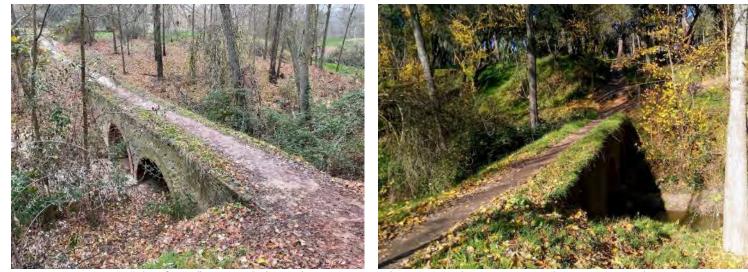
Figura 5: "Plataforma" peatonal, diciembre 2021. Procedencia: Google Maps, aportada por Juan Escalona. Figura 6: "Plataforma" peatonal en cuyos laterales crece vegetación, diciembre 2016. Procedencia: Google Maps, aportada por Néstor Lucas Martínez.

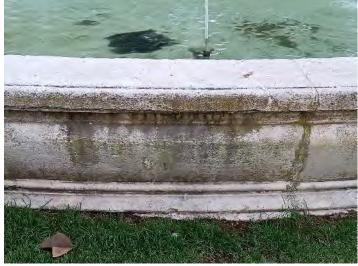
aparición de especies cespitosas en las juntas del adoquinado, provenientes de la línea de césped que separa la fuente del inicio del pavimento. Además, se han identificado algunas grietas y daños en los acabados de los vasos, así como la proliferación de vegetación debido a la humedad. A pesar de ello, se observa un mayor mantenimiento debido a su situación.

Figura 6: Detalle de una de las conchas que vierten el agua, abril 2024. Figura 7: Detalle de humedades en el vaso de la Fuente de la Traída de Aguas, abril 2024.

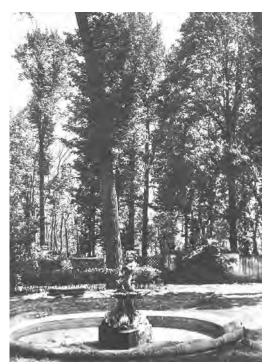
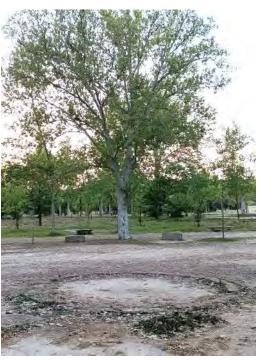
Figura 8: Comparativa de la Fuente de Pequeño Tritón en la glorieta y la cimentación del vaso visible actualmente, abril 2024. Imagen izq. tomada de: *Novo Mundo*, 1931.

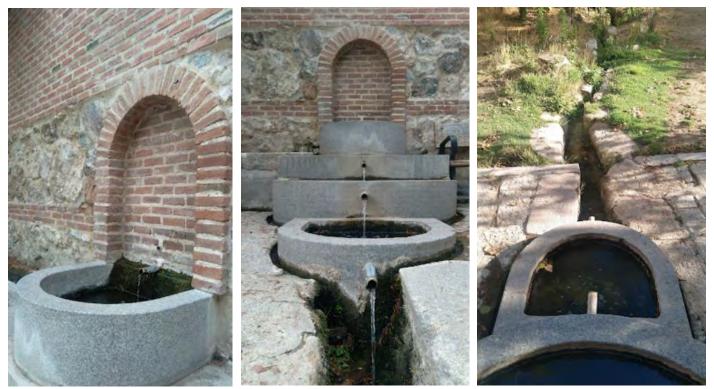
Figura 3, 4, 5: Humedades en los vasos y canales de la fuente, septiembre 2022. Detalle de la integración del canalillo.

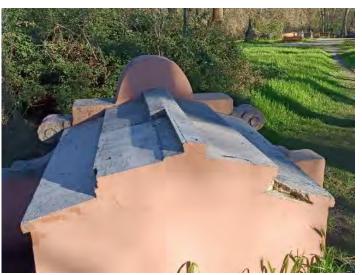
En la cubierta del cuerpo trasero se observan roturas y falta de fragmentos en varias zonas.

Figura 9: Fracturas en la parte trasera. Figura 10: Vaso de la fuente con lodo acumulado.

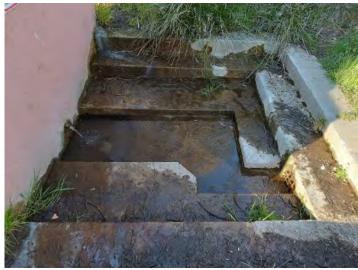
Debido al escalonamiento del vaso a un nivel inferior al terreno circundante, se acumula lodo en su interior, lo que dificulta un correcto desagüe del agua quedando estancada.

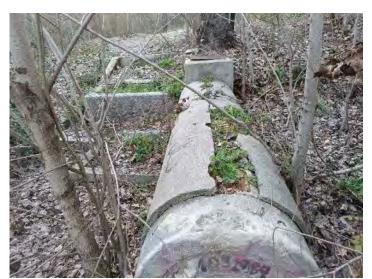
Resulta evidente que el elemento acuático carece de cualquier nivel de protección, ya que tanto el elemento acuático como la casilla del motor de aguas muestran signos de deterioro evidente. El frente de la fuente exhibe daños estructurales, desconchones y pérdida de fragmentos en la parte superior, lo que favorece el crecimiento de vegetación espontánea. La presencia pasada de agua y humedad, aunque actualmente la fuente esté seca, ha potenciado la aparición de elementos vegetales en la zona donde se ubicaba el caño y la pileta. Además, tanto la fuente como la Casilla del Motor de Aguas presentan pintadas en sus fachadas, lo que contribuye aún más al deterioro de estos elementos.

Figura 4: Deterioro de la parte superior de la fuente, donde prolifera la vegetación, 2024. Figura 5: Deterioro del frente de la fuente, detalle del elemento que sustituye a la antigua alberca adosada al frente, troncos de la vegetación que crece junto a la fuente, 2024.

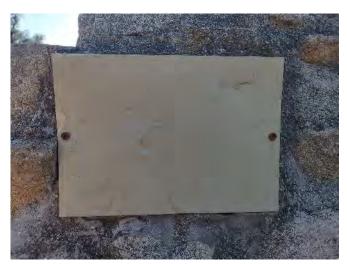
o Lesiones, elementos impropios: Placa informativa sin inscripción.

Figura 5: Vaso de la fuente donde surge vegetación espontánea, 2024. Figura 6: Placa informativa sin inscripción, 2024.

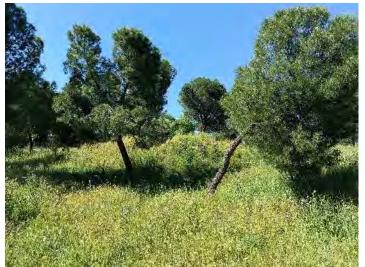
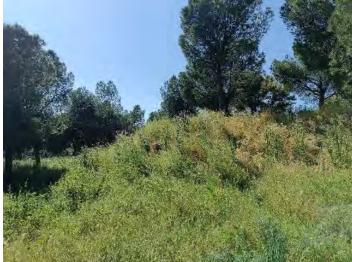
o Lesiones, elementos impropios: Elemento enterrando. En ruinas.

Figura 2 y 3: Restos de la Fuente de Húmera ocultos tras la vegetación, 2024.

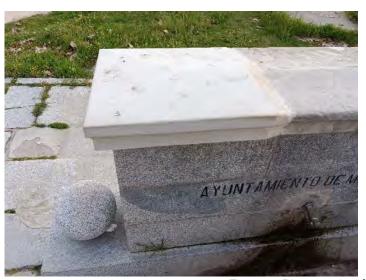
Figura 4: Pieza sustituida de la albardilla, 2024. Figura 5: Detalle del solado. Vegetación adventicia en las juntas, 2024.

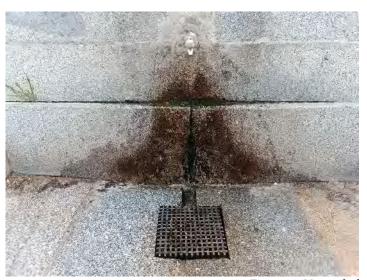
Figura 6: Humedades bajo el caño, 2024. Figura 7: Instalación vista, 2024.

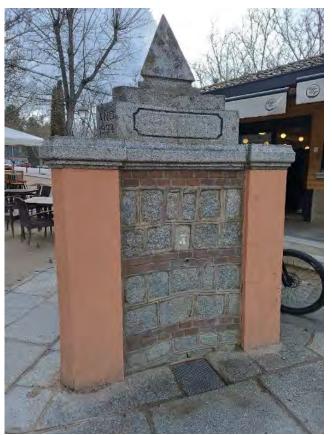
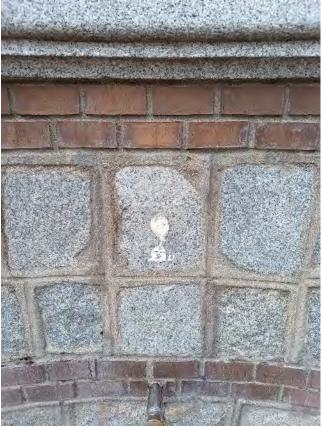
Figura 5: Frente que no cuenta con caño de agua, 2024. Restos de cartelerías en la piedra del frente de la fuente, 2024.

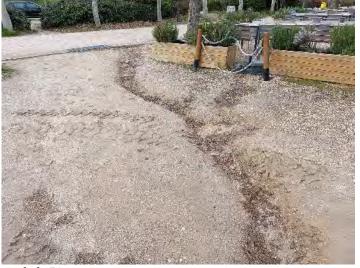
Figura 3: Entorno de la Fuente de la Piña, marzo 2024. Figura 4: Cárcavas en el terreno delante de la fuente, marzo 2024.

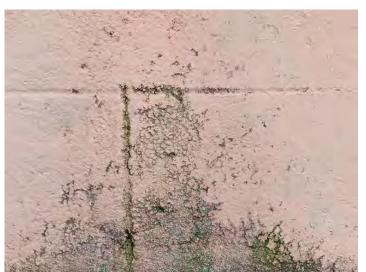
Figura 7: Humedades en la zona inferior del frente, 2024. Figura 8: Ornamento en forma de piña agregado en 2015, 2024.

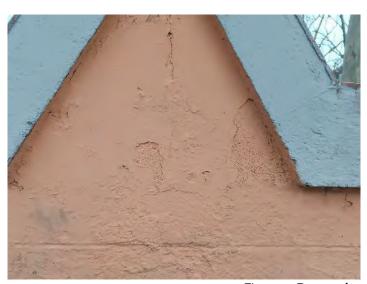
En cuanto al propio elemento acuático, se puede apreciar el revoco madrileño utilizado en los años republicanos, el cual imitaba la apariencia de la piedra, bajo la pintura actual. Sin embargo, se aprecian grietas en el revoco en las uniones de los distintos cuerpos de la fuente, así como desconchones en la pintura y zonas donde el revoco ha desaparecido, dejando al descubierto los materiales de construcción subyacentes. La vegetación espontánea aprovecha estos espacios y las juntas de las losas de granito de la base para crecer.

Figura 3: Desconchones de la pintura, 2024. Figura 4: Desperfectos en el remate superior, 2024.

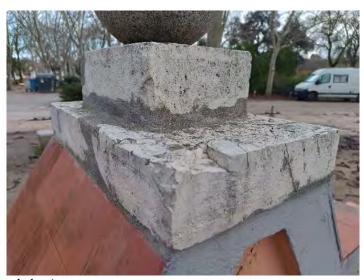
El remate superior de la fuente presenta grietas y ha perdido algunos fragmentos de las esquinas, lo que sugiere la necesidad de intervenciones de mantenimiento y restauración.

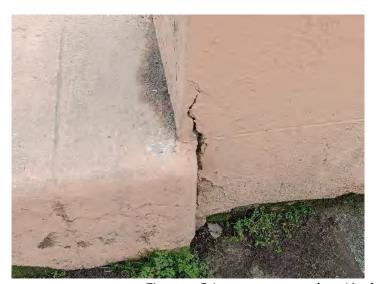
Figura 5: Grietas en revoco en la unión del cuerpo principal y los laterales, 2024. Figura 6: Deterioro del frente de la fuente, 2024

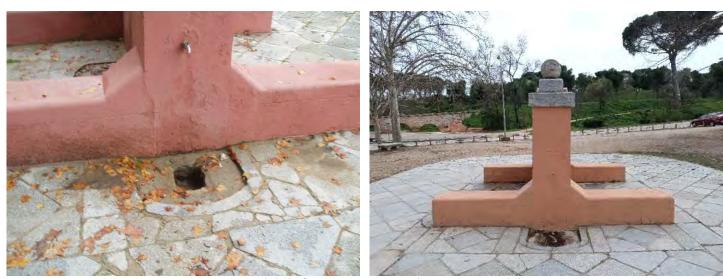
Los caños laterales han desaparecido, lo que representa una pérdida de parte de la originalidad de la fuente. No obstante, la presencia de los vasos indica que estos caños existieron previamente.

Figura 4: Lateral de la fuente con un caño de agua con caudal, 2012. Figura 5: Lateral de la fuente sin el caño de agua, 2024.

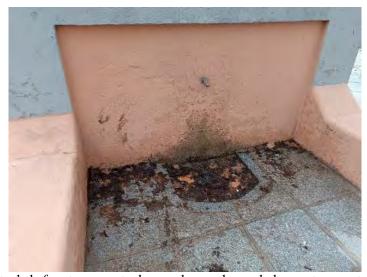
Figura 6: Frente de la fuente presenta desconchones, humedades, restos vegetales y suciedad.

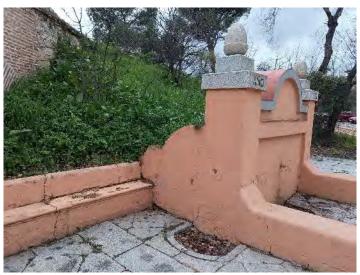
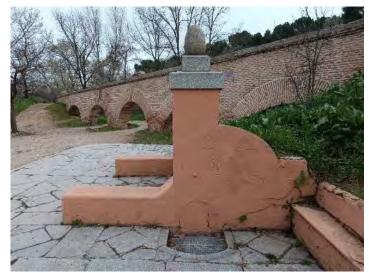
La falta de conservación y mantenimiento necesario ha conducido al deterioro significativo de los bancos laterales de la fuente, que funcionan como elementos de contención. Estos bancos se encuentran fragmentados, presentan grietas y desconchones en la pintura, el revoco desaparece en algunas partes y deja a la vista la estructura subyacente. Este estado impide su uso como asiento y reduce el valor tanto del elemento acuático como del paisaje en su conjunto.

Figura 4: Lateral izquierdo sin el caño y el banco deteriorado, 2024. Figura 5: Lateral derecho sin el caño y el banco deteriorado, 2024

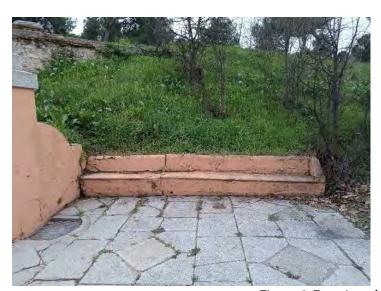
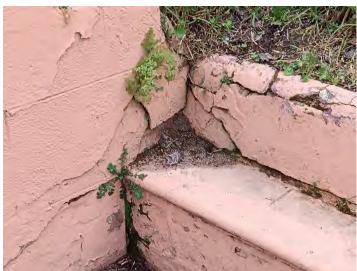
La fuerza del terreno del desnivel, además de deteriorar los bancos, también ha causado daños en la parte trasera de la fuente, presentando graves grietas en el revoco que requieren vigilancia para evitar posibles daños en la estructura interior de la fuente.

Figura 6: Deterioro del banco derecho, 2024. Figura 7: Detalle del deterioro de la junta entre el cuerpo principal y el banco derecho, 2024

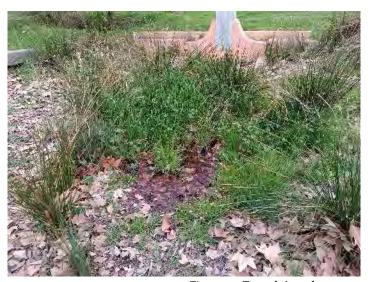
La fuente presenta diversos problemas que requieren atención. En primer lugar, el revestimiento en general muestra signos de deterioro, con grietas y fragmentación notables, especialmente en los bancales laterales. Además, el borde del vaso está afectado por la fragmentación, e incluso hay partes faltantes, dejando al descubierto el ladrillo subyacente y generando problemas de humedad y proliferación de musgo.

Por otro lado, la pintura en todo el elemento acuático presenta desconchones y grietas. Además, la rejilla del vaso está dañada, lo que permite la entrada de restos al desagüe, potencialmente causando estancamiento del agua y problemas de limpieza.

Figura 4: Zona húmeda y vegetación delante de la fuente, 2024. Figura 5: Deterioro del borde del vaso y de la rejilla, 2024.

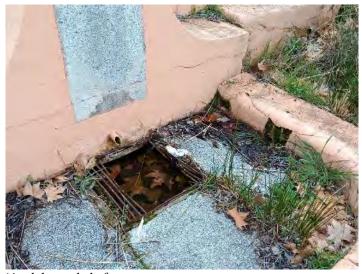
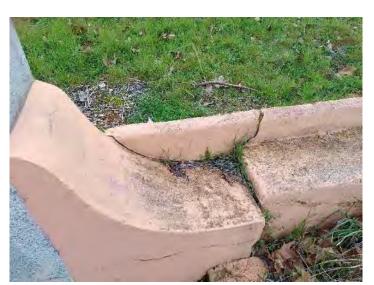
Por último, en cuanto a los bancos de granito que completan el conjunto, muestran daños estructurales significativos: uno está caído de sus apoyos, mientras que el otro tiene el cuerpo superior desplazado de los apoyos, lo que afecta su estabilidad y funcionalidad.

Figura 6 y 7: Deterioro de los bancos laterales adosados a la fuente, 2024.

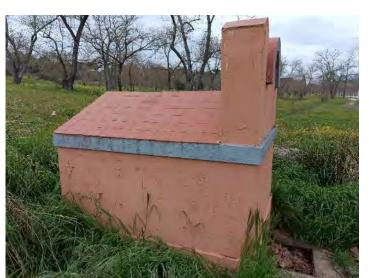
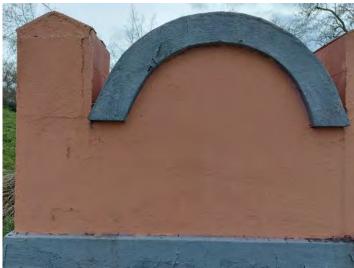
Figura 4 y 5: Desperfectos de la pintura en el lateral y frontal.

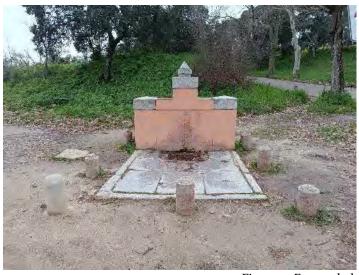
A pesar de su uso, la fuente muestra signos de deterioro debido a la falta de conservación. Se observan desconchones en la pintura en varias partes de la estructura, así como desgaste en el frente debido a las salpicaduras de agua, manifestándose en una grieta que se extiende desde el caño hasta la rejilla. Además, se nota la presencia de humedad en la parte inferior del frente, y suciedad y residuos vegetales se acumulan tanto en la parte delantera como en la trasera de la fuente.

Figura 3: Frente de la Fuente del Niño, 2024. Figura 4: Parte trasera de la Fuente del Niño, 2024. Presenta suciedades y acumulación de residuos.

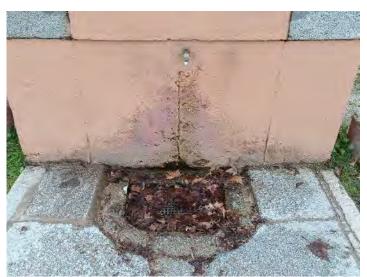
Figura 5: Grietas y humedades en el frente de la fuente, 2024. Figura 6: Ausencia del baldosín catalán en el lado derecho, 2024.

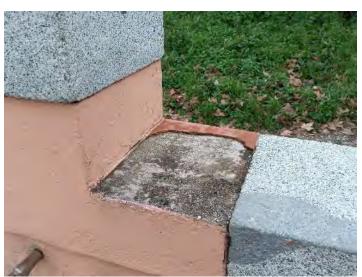
Un aspecto notable es la ausencia del baldosín catalán que solía adornar y proteger la parte superior de la fuente. Actualmente, se conserva una porción fragmentada y deteriorada de este elemento. Los bolardos que rodean la fuente también presentan signos de deterioro, observándose la falta de pintura rosada, acorde al elemento acuático, revelando una capa de pintura rojiza anterior, restando valor al elemento acuático. Además, la vegetación espontánea ha comenzado a crecer en los alrededores de los bolardos, así como en los laterales y la parte trasera de la fuente.

- Estado de conservación
 - Elemento: RegularEntorno: Bueno
 - o Lesiones, elementos impropios: Ausencia del baldosín catalán en el lado derecho. Bolardos muy deteriorados. Grieta en el revoco.
- Actuaciones
 - o Grado de alteración: Poco modificado
- Relación elemento con su entorno
 - o Imagen urbana relevante por: ubicación y singularidad
- Conclusiones/ Recomendaciones
 - Prioridad de actuación: 2

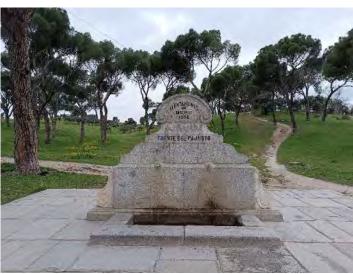
En cuanto al estado del elemento acuático, se observan restos de pintura debido a actos vandálicos en su frente y parte trasera. Las volutas laterales, al ser de un material más susceptible a la erosión, muestran un mayor deterioro, con la falta de algunos pequeños fragmentos. Además, se nota suciedad en el frente de la fuente, especialmente debajo de los caños de agua, causada por las salpicaduras del agua, y se observan humedades tanto en el frente como en el vaso, donde se une al elemento principal.

Figura 3: Frente de la Fuente del Pajarito, 2024. Presenta humedades bajo los caños. Figura 4: Parte trasera de la Fuente del Pajarito, 2024

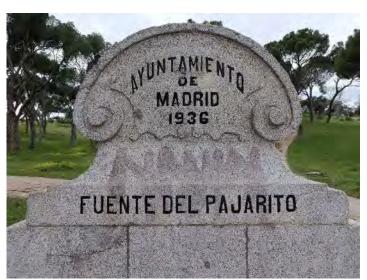
Figura 5: Vestigios de pintura de grafitis en el frente de la fuente, 2024. Figura 6: Vestigios de pintura de grafitis en la parte trasera de la fuente, 2024.

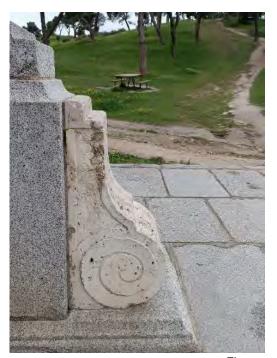
Figura 7: Deterioro de las volutas laterales, 2024. Figura 8: Fuente del Pajarito, 1952. Hoy no existen los rosetones que adornaban los caños.

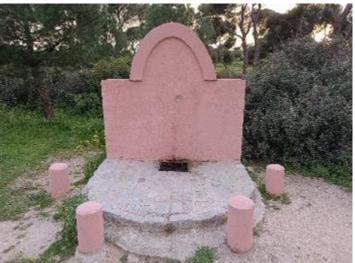
Figura 6: Caño desplazado del centro de simetría, 2024. Figura 7: Vestigios de grafitis en el frente de la fuente, 2024.

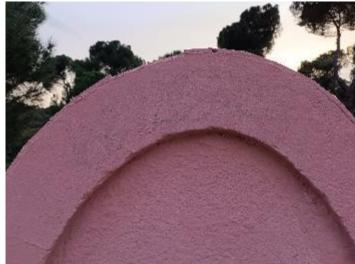
- Estado de conservación
 - Elemento: RegularEntorno: Bueno
 - o Lesiones, elementos impropios: Restos de pinturas vandalizadas. Revoco mal ejecutado. Pintura sobre el baldosín catalán
 - Actuaciones
 - Grado de alteración: Poco modificado
- Relación elemento con su entorno
 - o Imagen urbana relevante por: ubicación y singularidad
- Conclusiones/ Recomendaciones
 - o Prioridad de actuación: 2

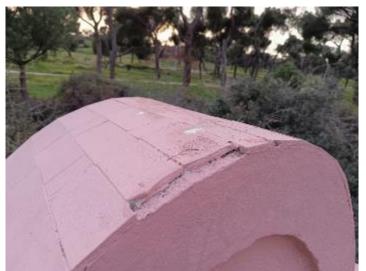
Figura 8: Deterioro del baldosín catalán, pintado igual que la fuente, 2024. Figura 9: Humedades en el frente de la fuente, 2024.

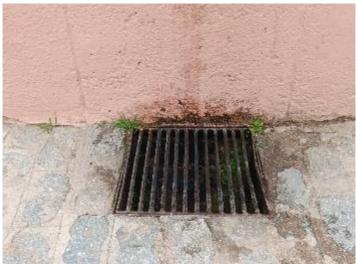
En la zona inferior del frente, cerca de la rejilla, surge vegetación y se observan signos incipientes de humedades debido a las salpicaduras del agua. También comienza a crecer vegetación en las grietas entre el cuerpo de la fuente y la solera delantera. En la parte trasera de la fuente, hay desconchones en la pintura. La vegetación arbustiva crece muy cerca de la fuente, y la vegetación adventicia incluso llega a crecer en las juntas del cuerpo principal con el terreno. Si esta vegetación crece descontroladamente, puede llegar a ocultar la parte trasera de la fuente histórica.

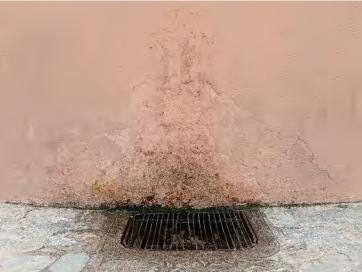
Figura 3: Frente de la Fuente del Gorrión, 2024. Figura 4: Humedades y desconchones de la pintura en el frente de la fuente, 2024.

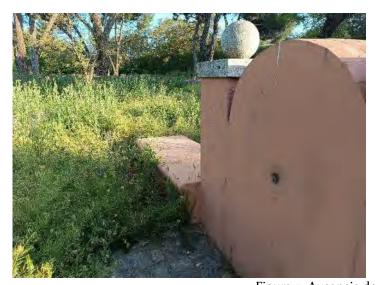
- o Lesiones, elementos impropios: Falta el caño de agua. Suciedad en el frente y parte superior.
- Actuaciones
 - Grado de alteración: Poco modificado
- Relación elemento con su entorno
 - o Imagen *urbana* relevante por: ubicación y singularidad
- Conclusiones/ Recomendaciones
 - Prioridad de actuación: 2

Figura 5: Ausencia de caño de agua, 2024. Figura 6: Vegetación delante de los bancos laterales impidiendo su uso, 2024.

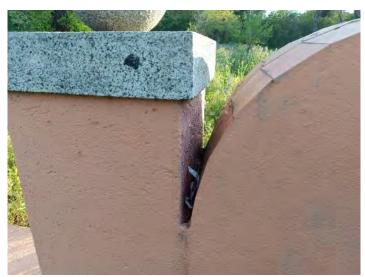
Figura 7: Acumulación de basura entre el cuerpo central y la pilastra de la Fuente del Mirlo, 2024.

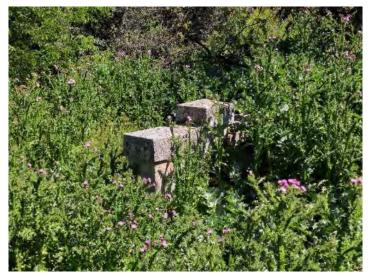
Es un elemento que corre el riesgo de pasar desapercibida debido a la falta de acceso que realce su valor histórico. Esta forma parte del conjunto de fuentes de agua potable que erige la Segunda República al abrir la Casa de Campo a los madrileños. La ausencia de mantenimiento ha propiciado la proliferación de líquenes, musgo y vegetación en las juntas, lo que contribuye a su deterioro y a su invisibilidad dentro del entorno natural.

Figura 3: Fuente de la Cacera en la actualidad. Procedencia de imagen Blog La Casa de Campo. Figura 4: Fuente de la Cacera oculta por la vegetación, abril 2024.
